| <p align="center"><b>BUDOWA BYSTRZA NA JAMIEŃSKIM NURCIE DLA PRZEPŁYWU RYB MIĘDZY MORZEM BAŁTYCKIM A JEZIOREM JAMNO</b></p> | | |
| <p align="center"><b>DOKUMENTACJA FOTOGRAFICZNA</b></p> | | |
| <p align="center"><b>DOKUMENTACJA FOTOGRAFICZNA</b></p> | | <p align="center"><b>TOM.II.B</b></p> |
| <p align="center"><b>Sierpień 2015</b></p> | | |

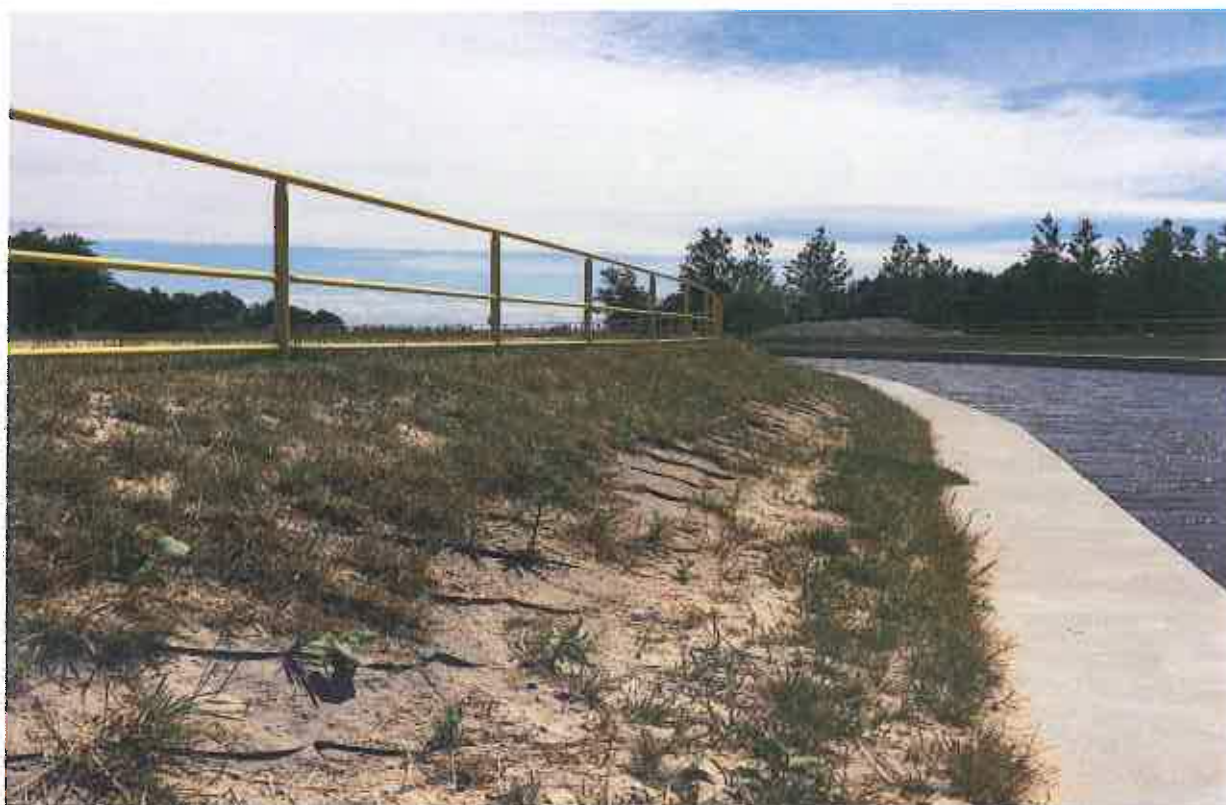
*Fot. 1. - Stan terenu w rejonie planowanej przepławki (poniżej wrót); brzeg koryta – grunt w geokracie porośnięty trawą*

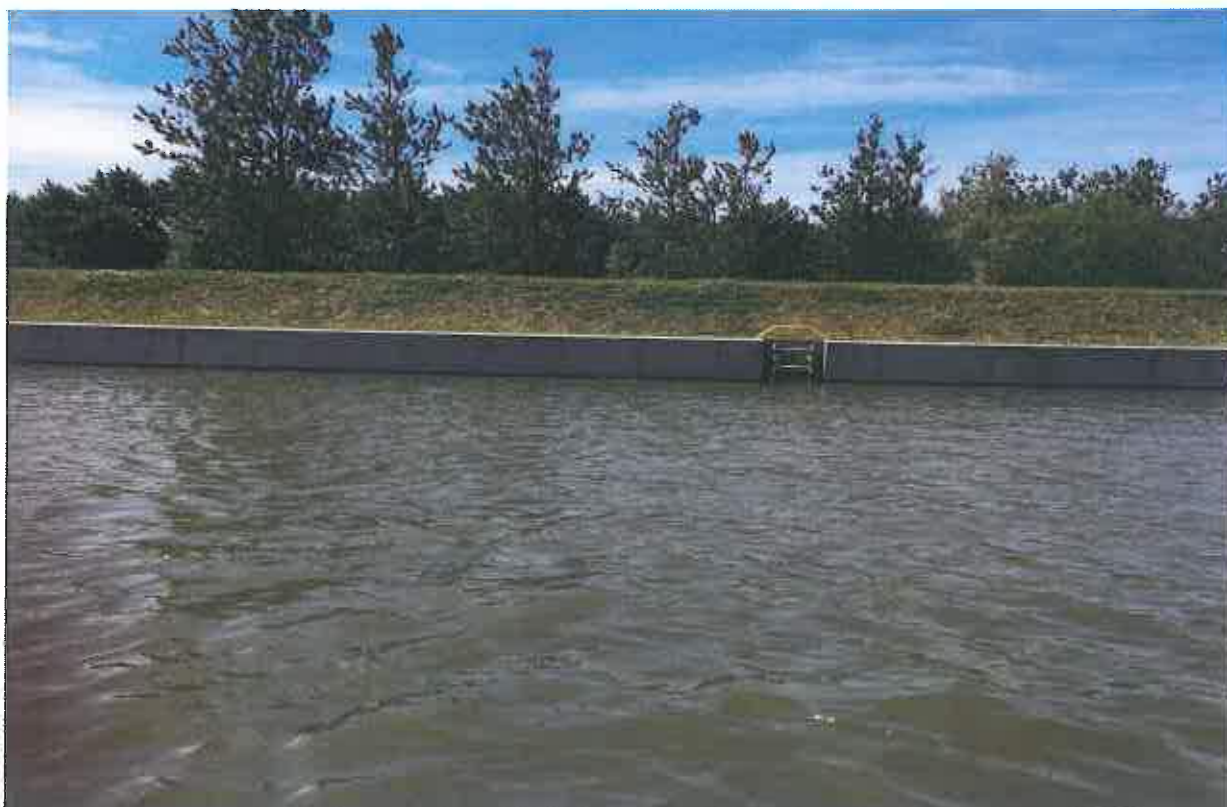
*Fot. 2. - Stan terenu w miejscu planowanej przepławki (powyżej wrót); lewy brzeg koryta – grunt w geokracie porośnięty trawą, widoczna drabinka żłazowa*

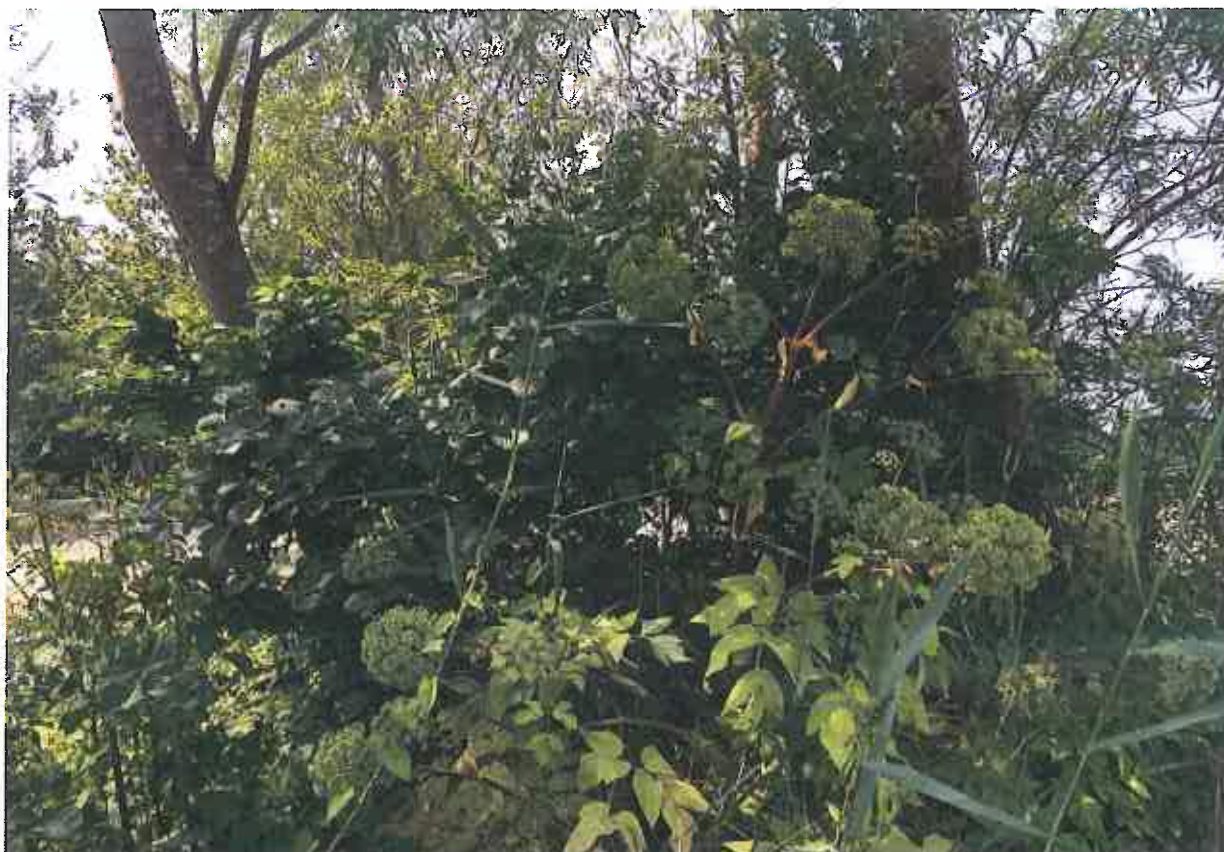
*Fot. 3. - Roślinność porastająca w rejonie Jamieńskiego Nurtu*

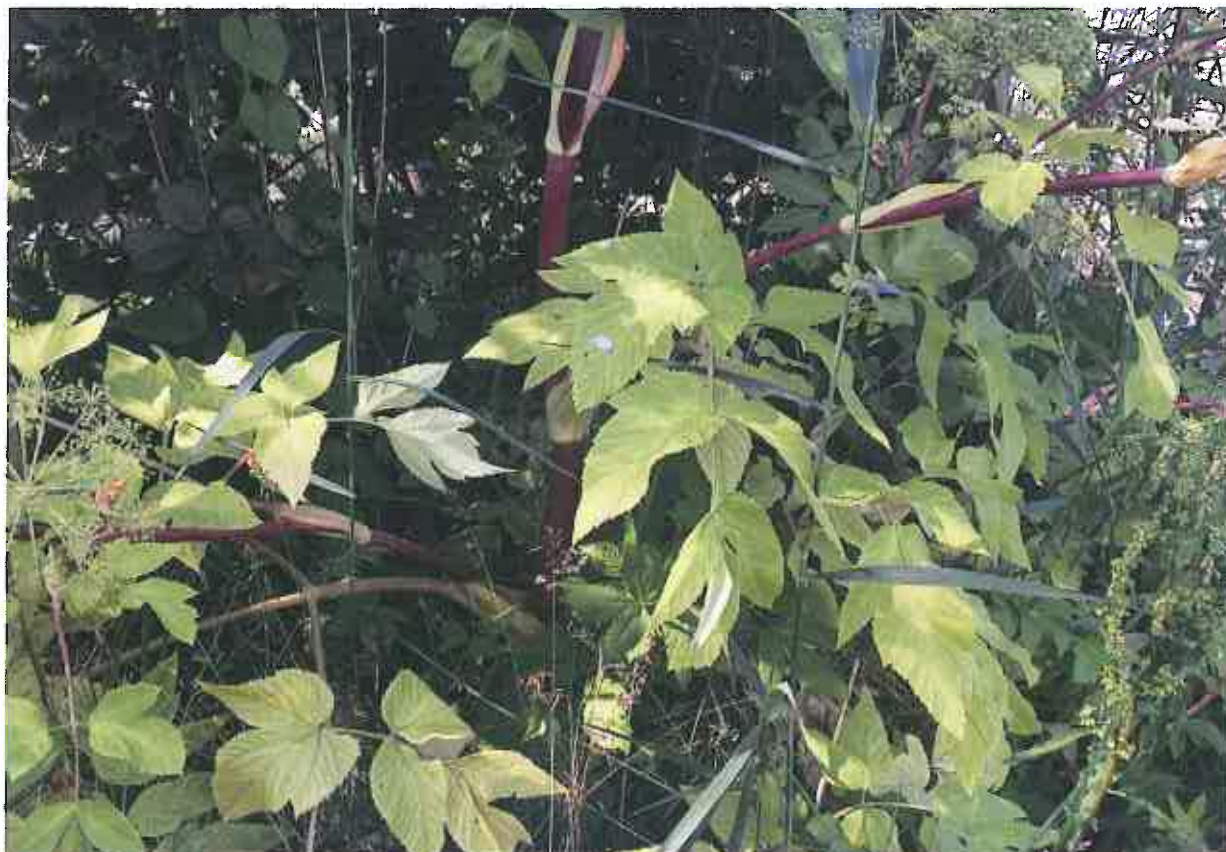
*Fot. 4. - Roślinność porastająca w rejonie Jamieńskiego Nurtu*

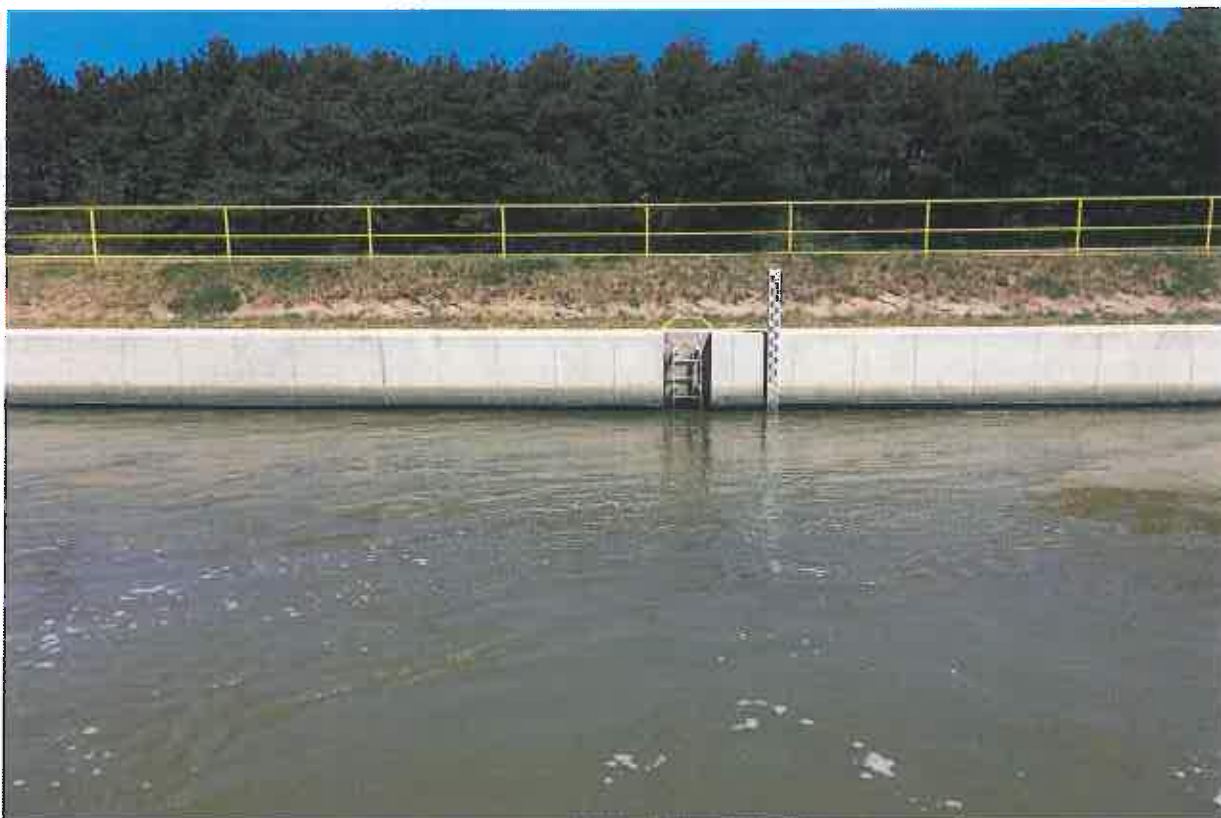
*Fot. 5. - Widok na prawy brzeg – drabinka żelazowa oraz łata wodowskazowa*

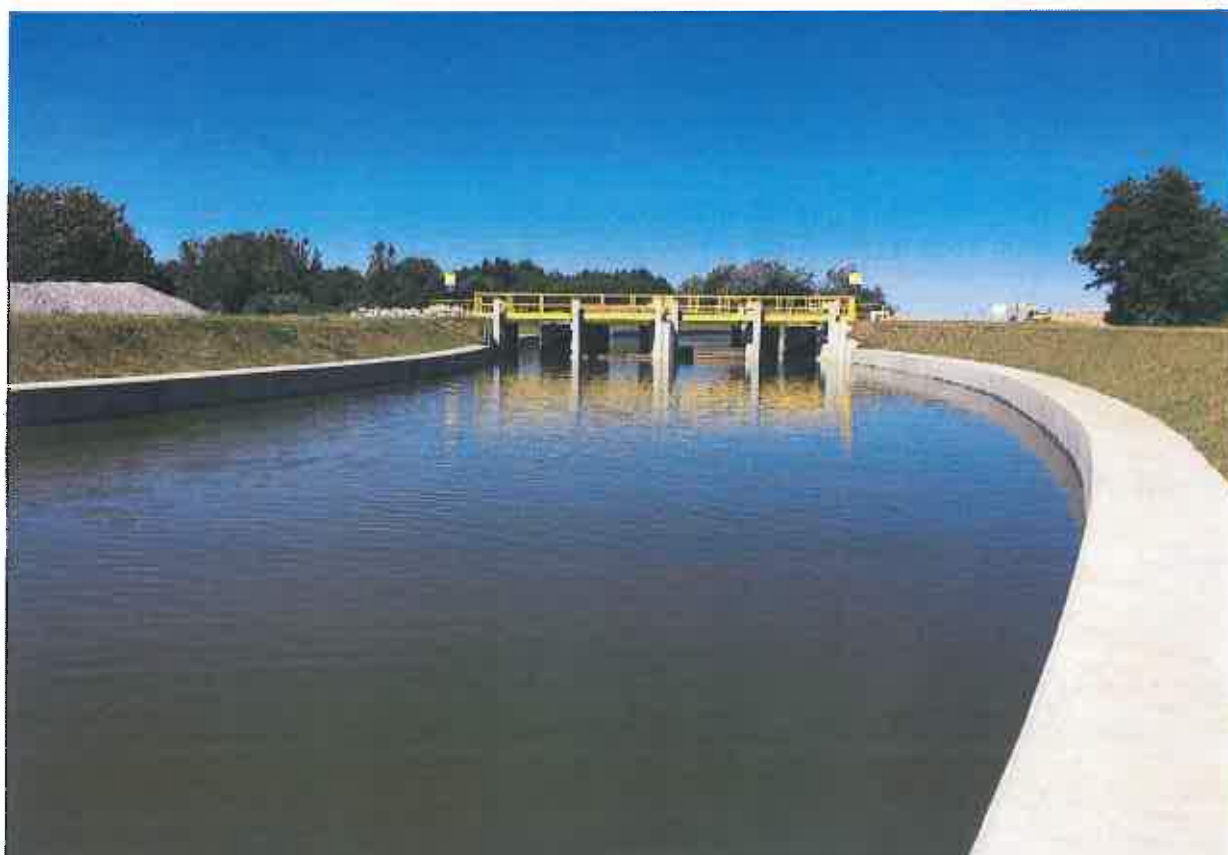
*Fot. 6. - Jamieński Nurt i wrota przeciwsztormowe – widok od górnej wody – miejsce planowanej przepławki*

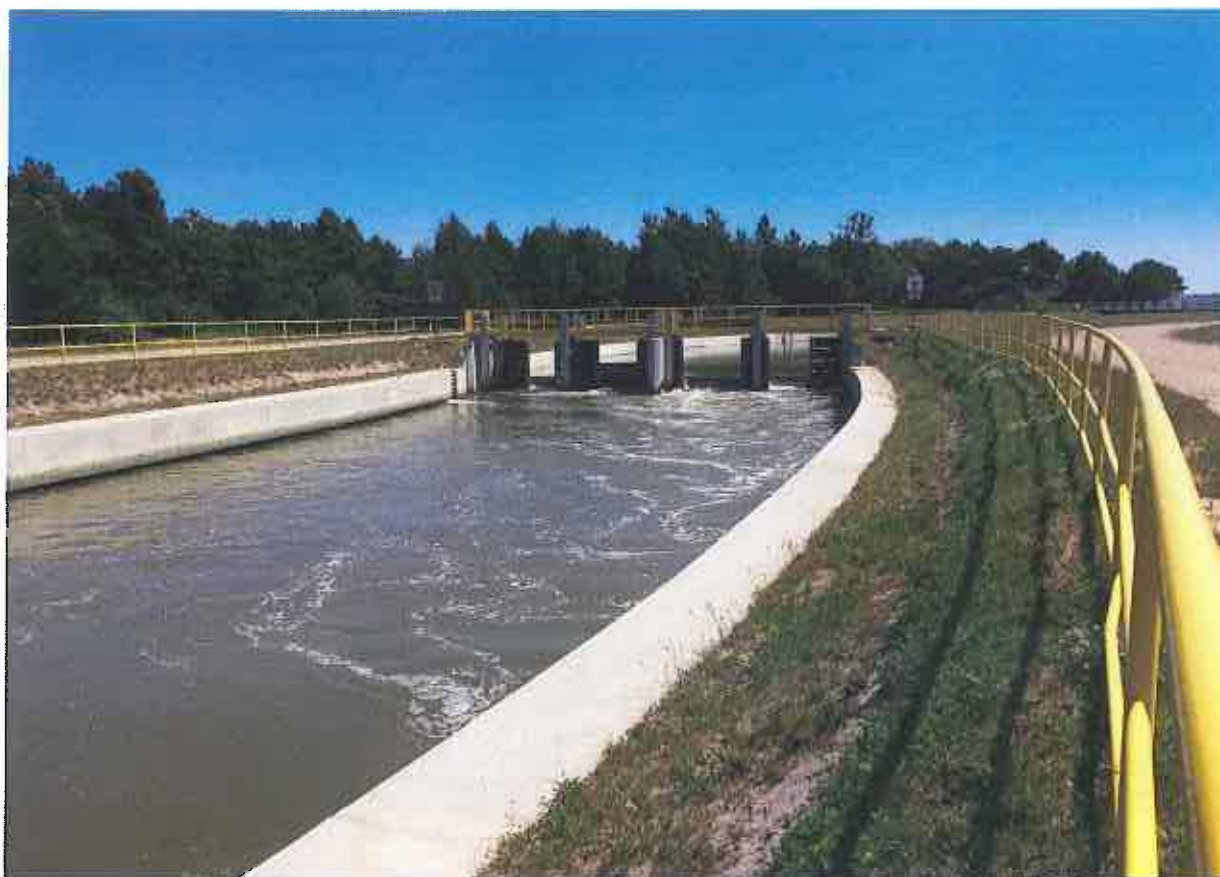
*Fot. 7. - Jamieński Nurt i wrota przeciwsztormowe – widok od dolnej wody – 2 lipca 2015r. (niezasypany Nurt)*

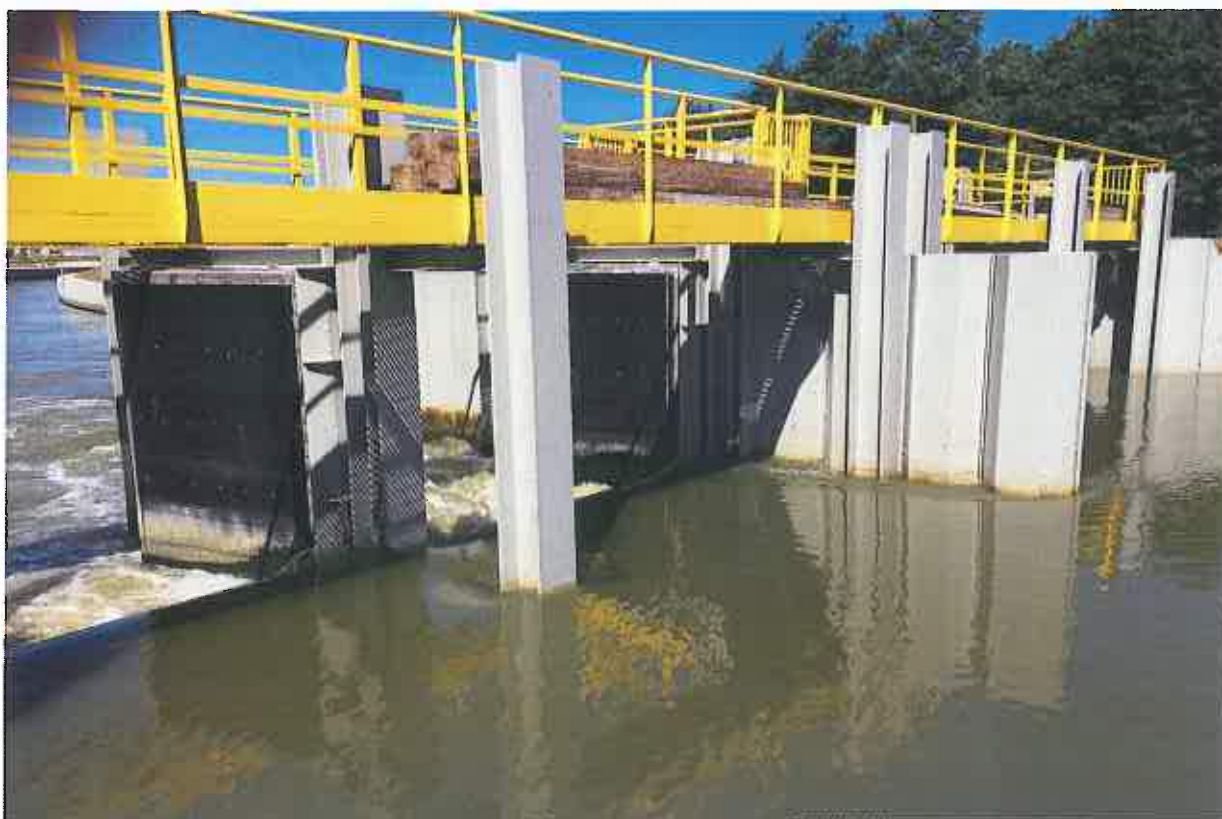
*Fot. 8. - Wrota przeciwsztormowe – widok od górnej wody – 2 lipca 2015r. (niezasypany Nurt)*

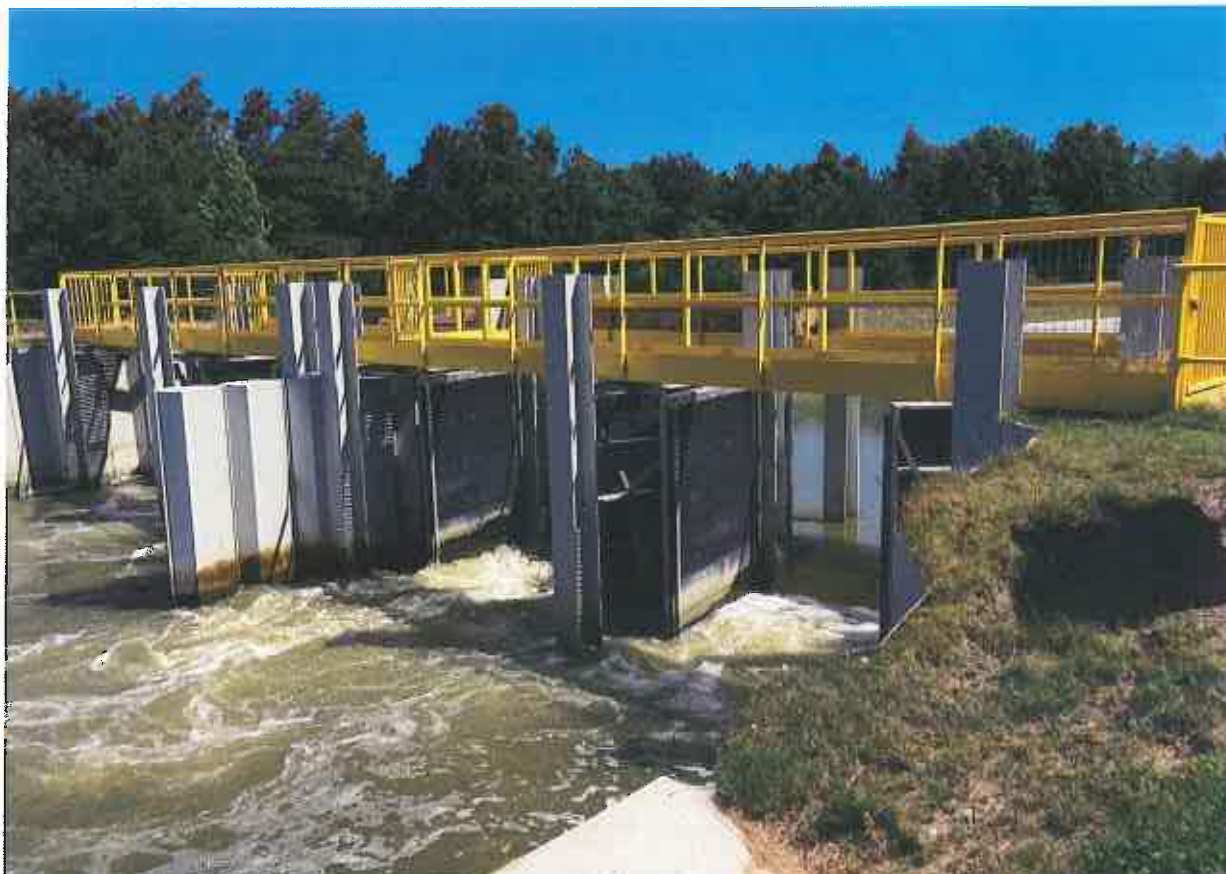
*Fot. 9. - Wrota przeciwsztormowe – widok od dolnej wody – 2 lipca 2015r. (niezasypany Nurt)*

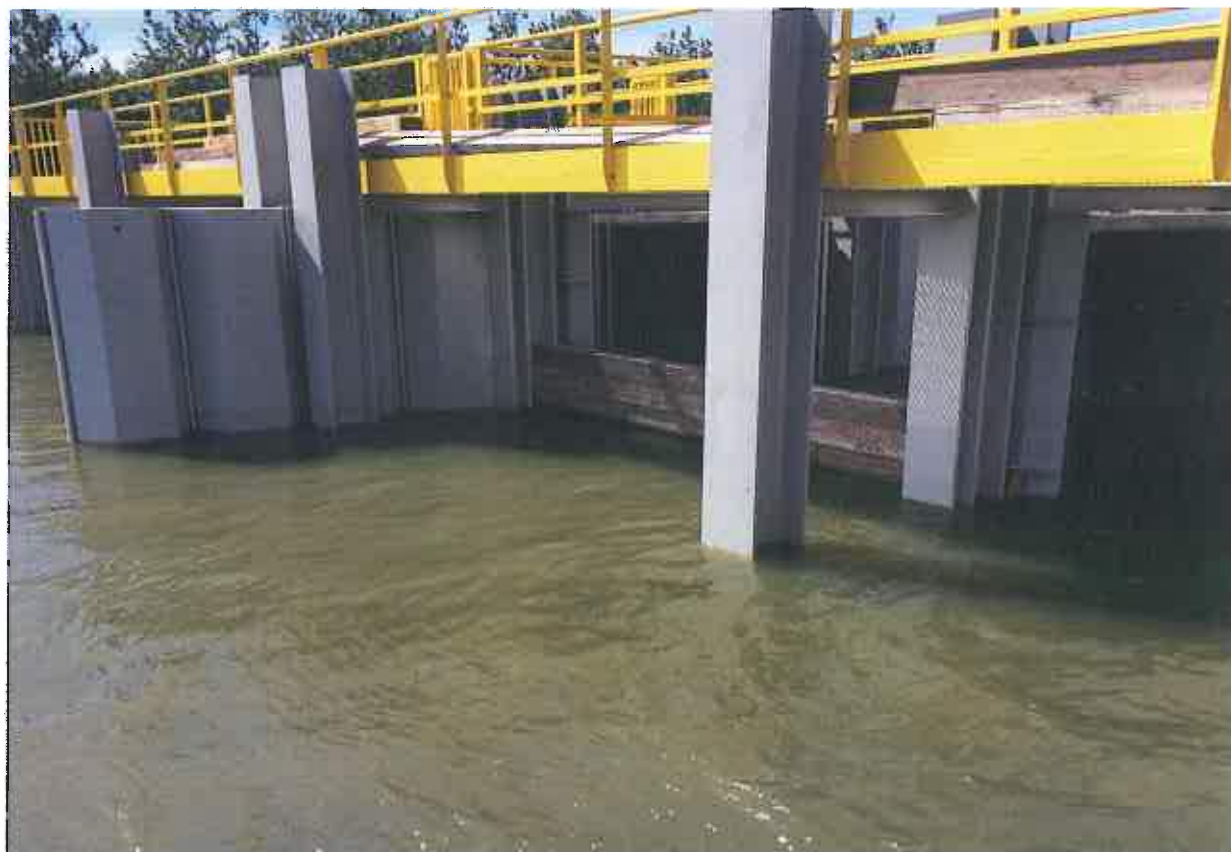
*Fot. 10. - Wrota przeciwsztormowe – widok od górnej wody – 30 czerwca 2015r. (zasypany Nurt)*

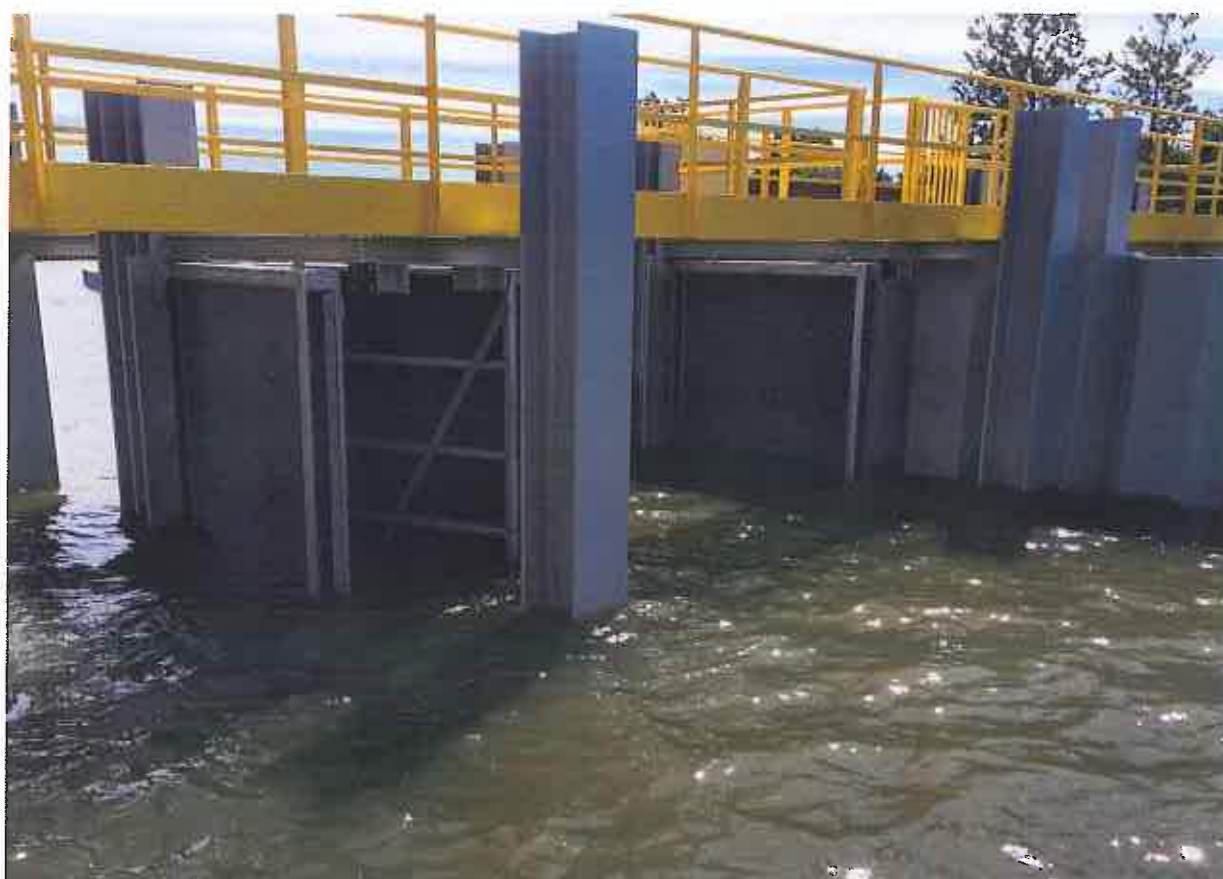
*Fot. 11. - Wrota przeciwsztormowe – widok od dolnej wody – 30 czerwca 2015r. (zasypany Nurt)*

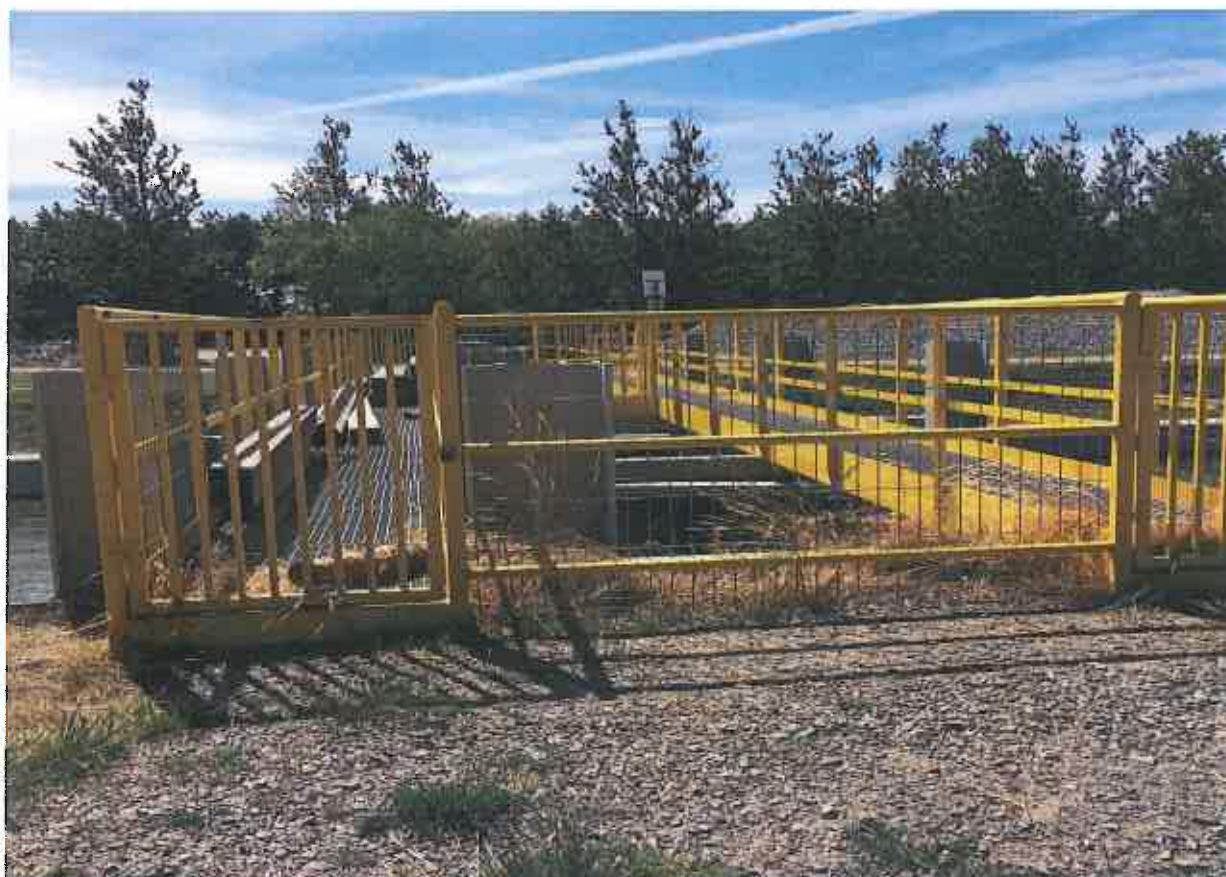
*Fot. 12. - Wrota przeciwsztormowe – widok od górnej wody – 30 czerwca 2015r. (zasypany Nurt)*

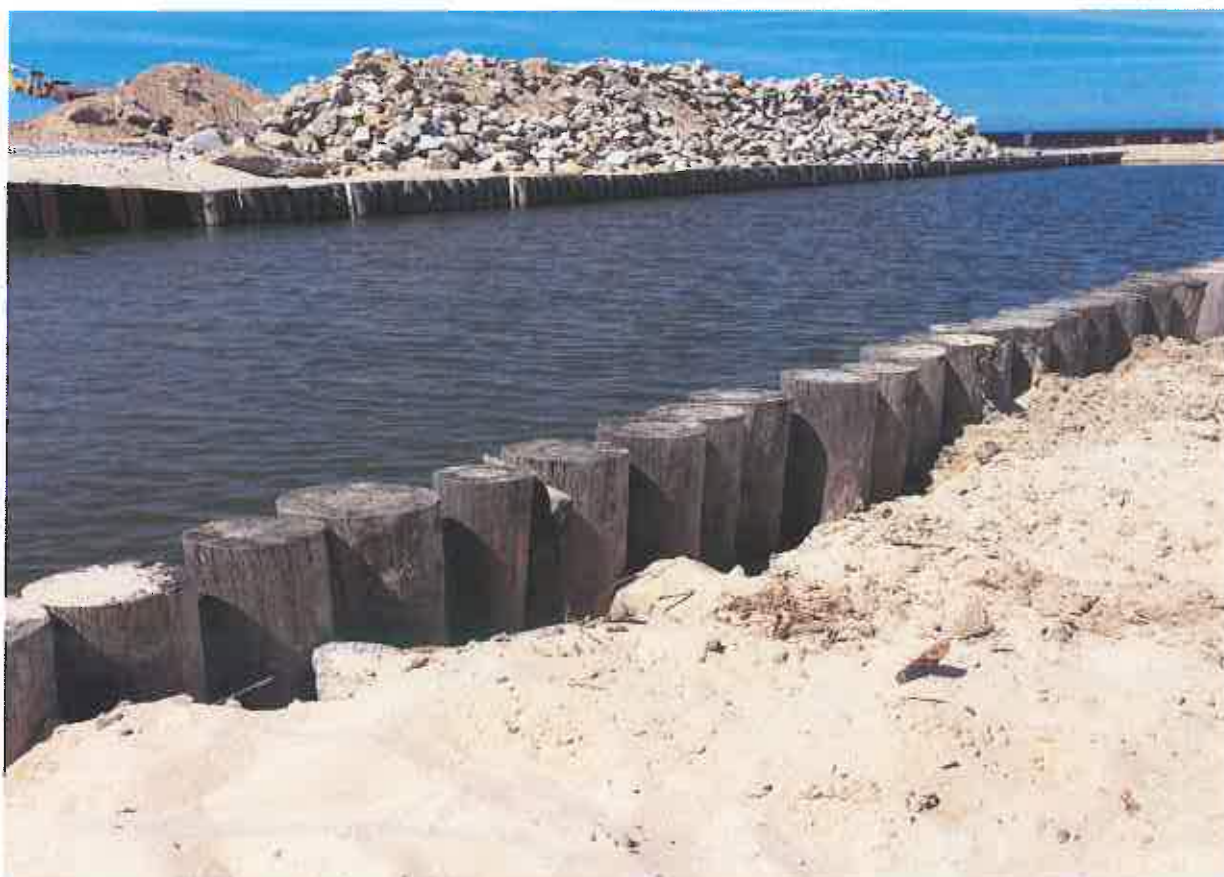
*Fot. 13. - Jamieński Nurt – odcinek ujściowy umocniony palami; widoczny kamień stosowany przy budowie ostrogi*

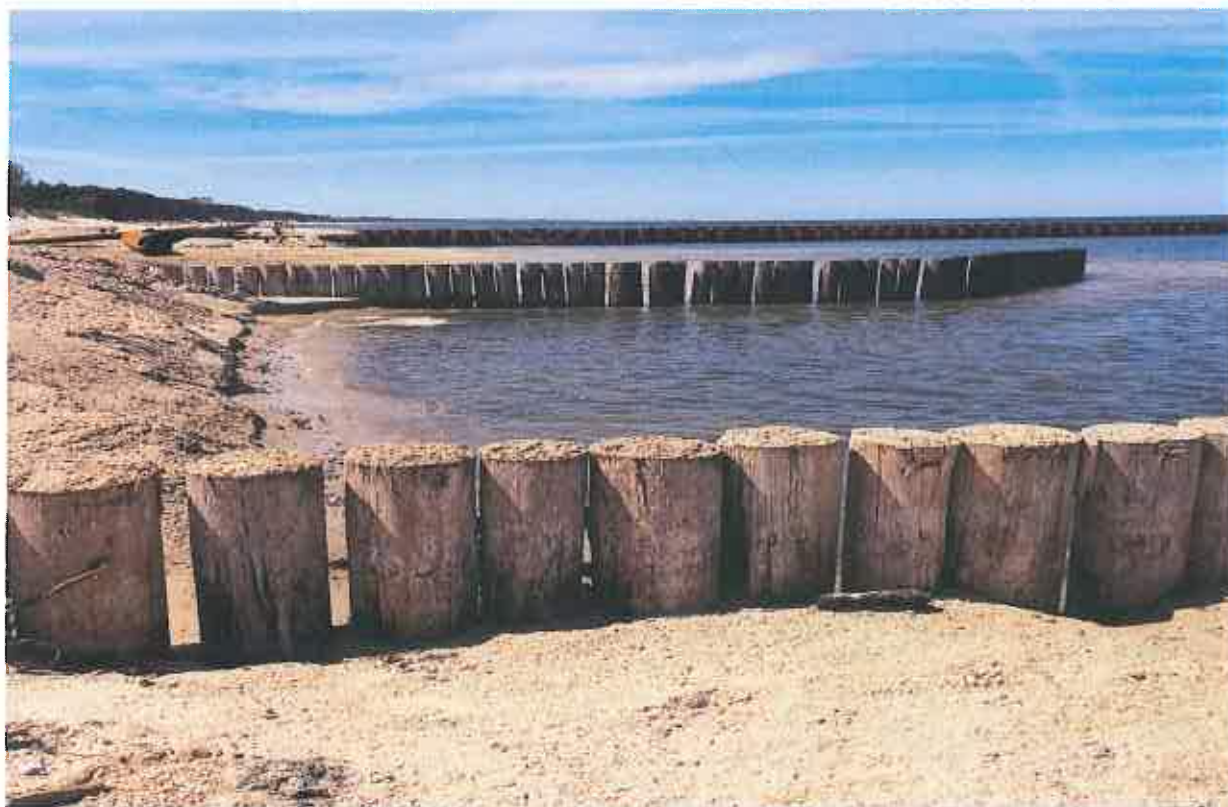
*Fot. 14. - Widok na morze - budowa ostrogi osłaniającej ujście Jamieńskiego Nurtu –30 czerwca 2015 (zasypyany Nurt)*

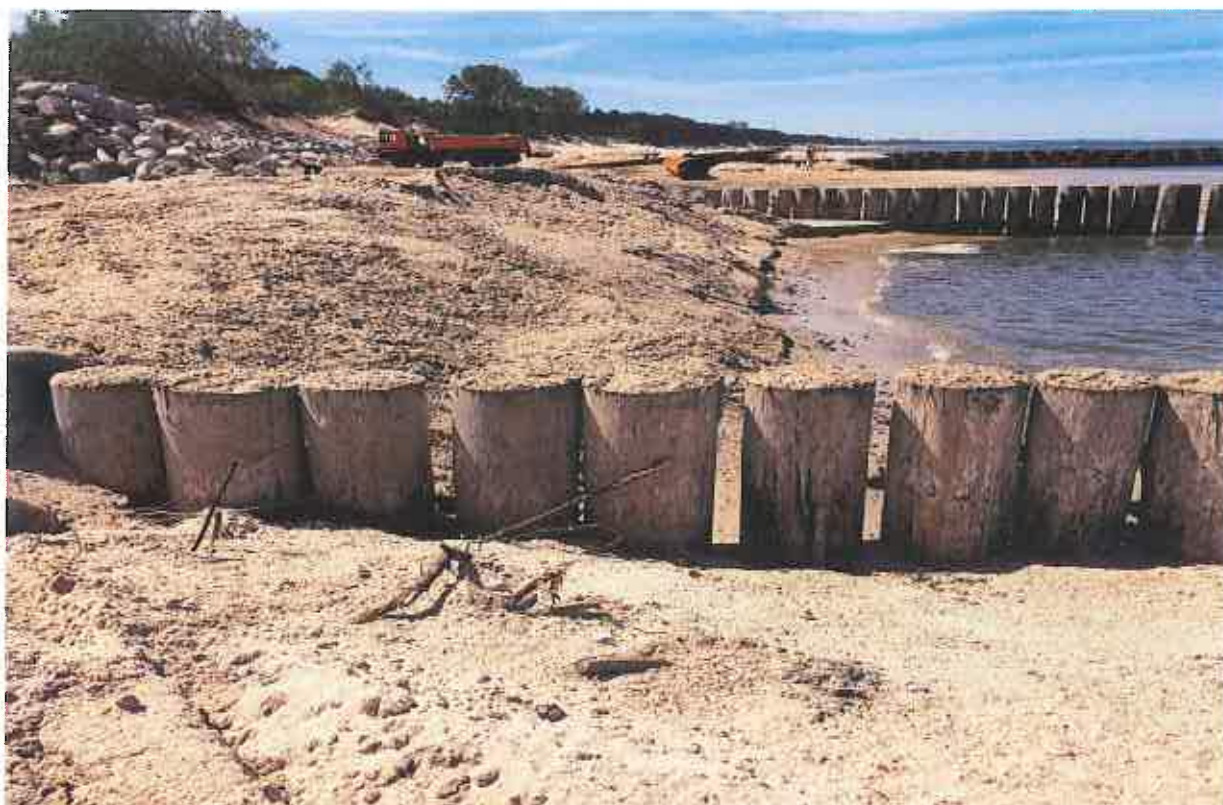
*Fot. 15. - Ujście Jamieńskiego Nurtu – po prawej widoczna tymczasowa grobla na czas budowy ostrogi, w oddali widoczna budowa ostrogi – 30 czerwca 2015 (zasypany Nurt)*

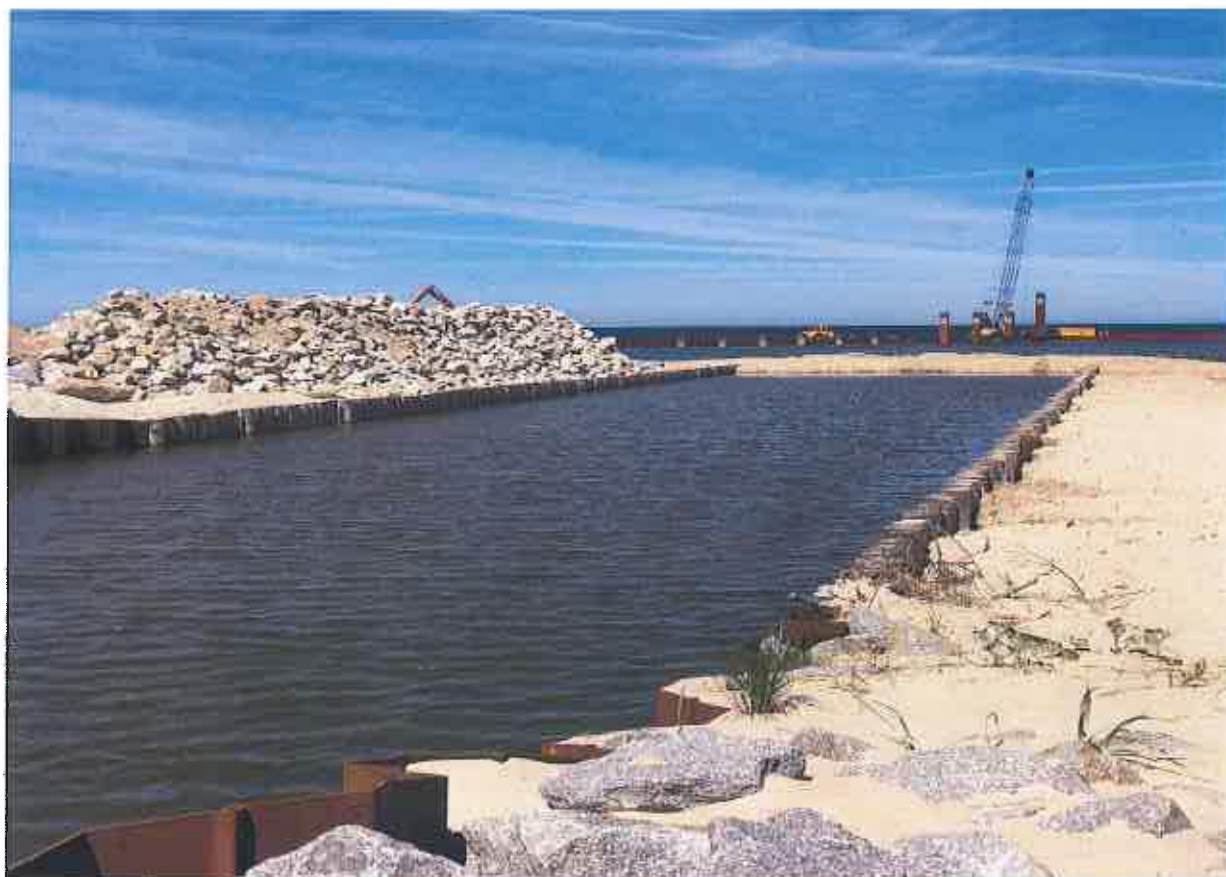
*Fot. 16. - Ujście Jamieńskiego Nurtu – widoczna tymczasowa grobla na czas budowy ostrogi, w oddali budowa ostrogi – 30 czerwca 2015 (zasypany Nurt)*

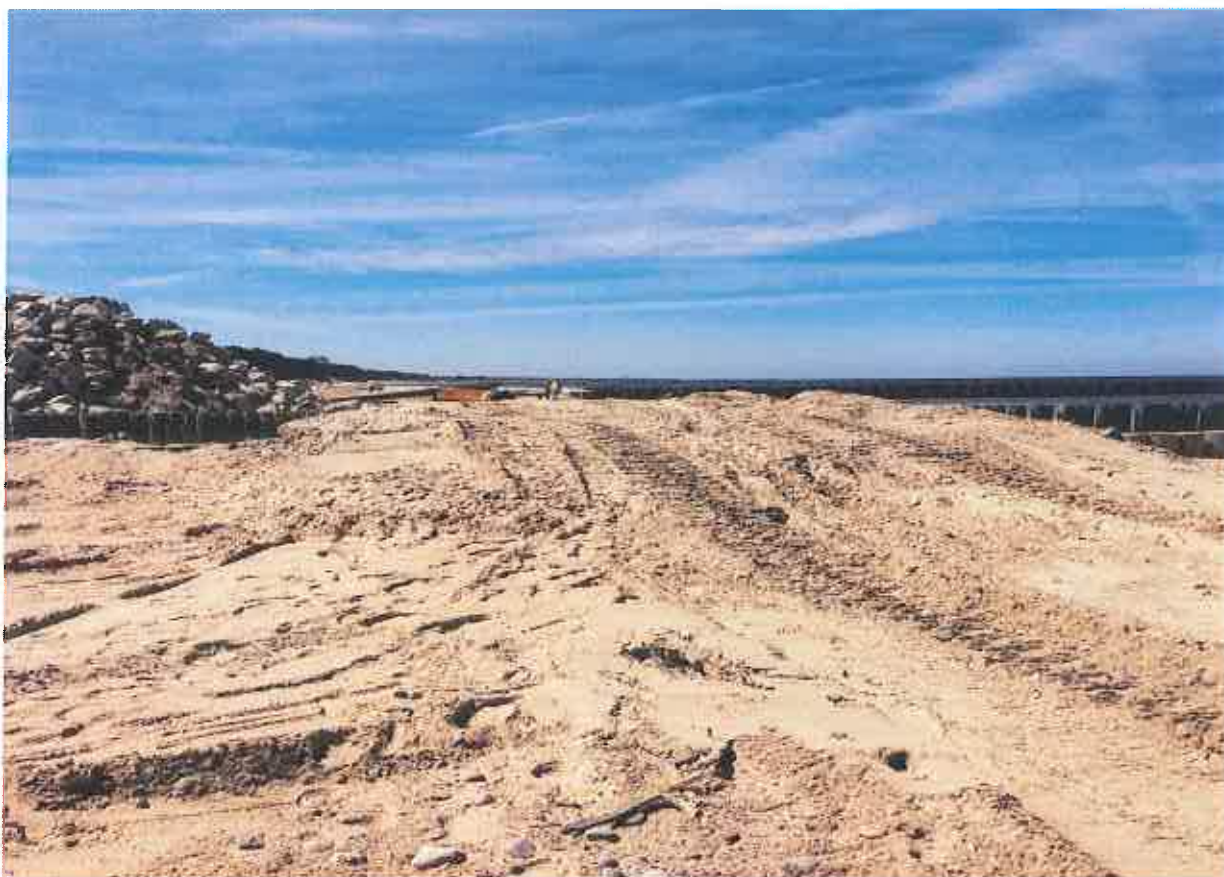
*Fot. 17. - Tymczasowa grobla na czas budowy ostrogi – 30 czerwca 2015 (zasypany Nurt)*

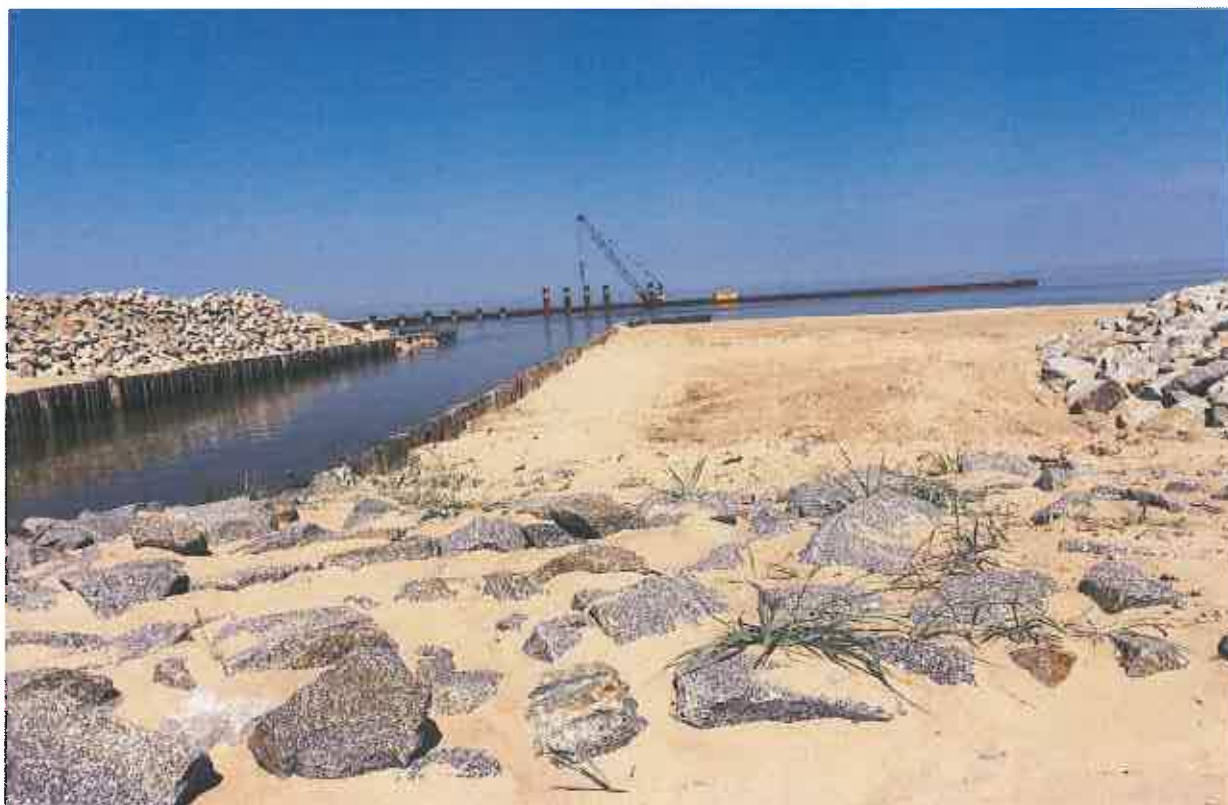
*Fot. 18. - Ujście Jamieńskiego Nurtu – po likwidacji tymczasowej grobli, w oddali budowa ostrogi – 4 lipca 2015*

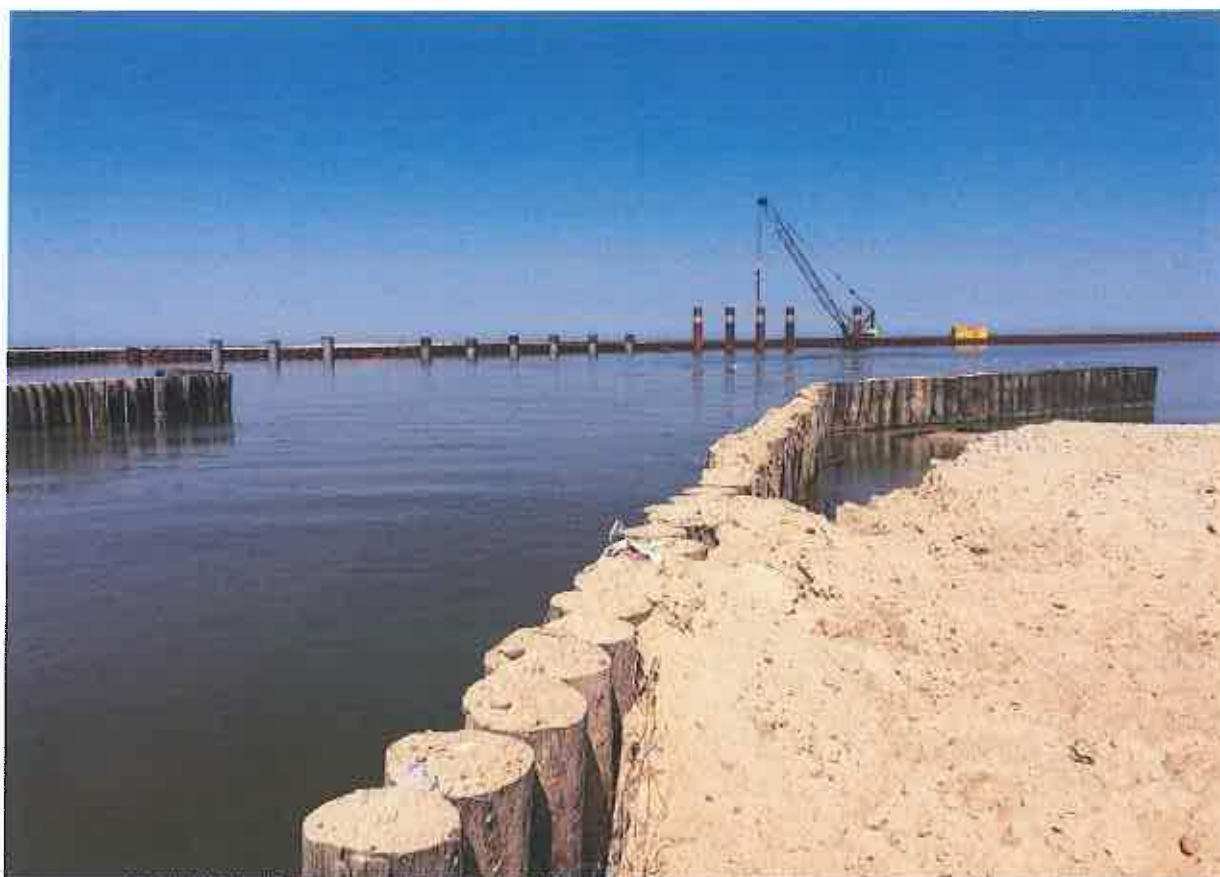
*Fot. 19. - Ujście Jamieńskiego Nurtu – po likwidacji tymczasowej grobli, w oddali budowa ostrogi – 4 lipca 2015*

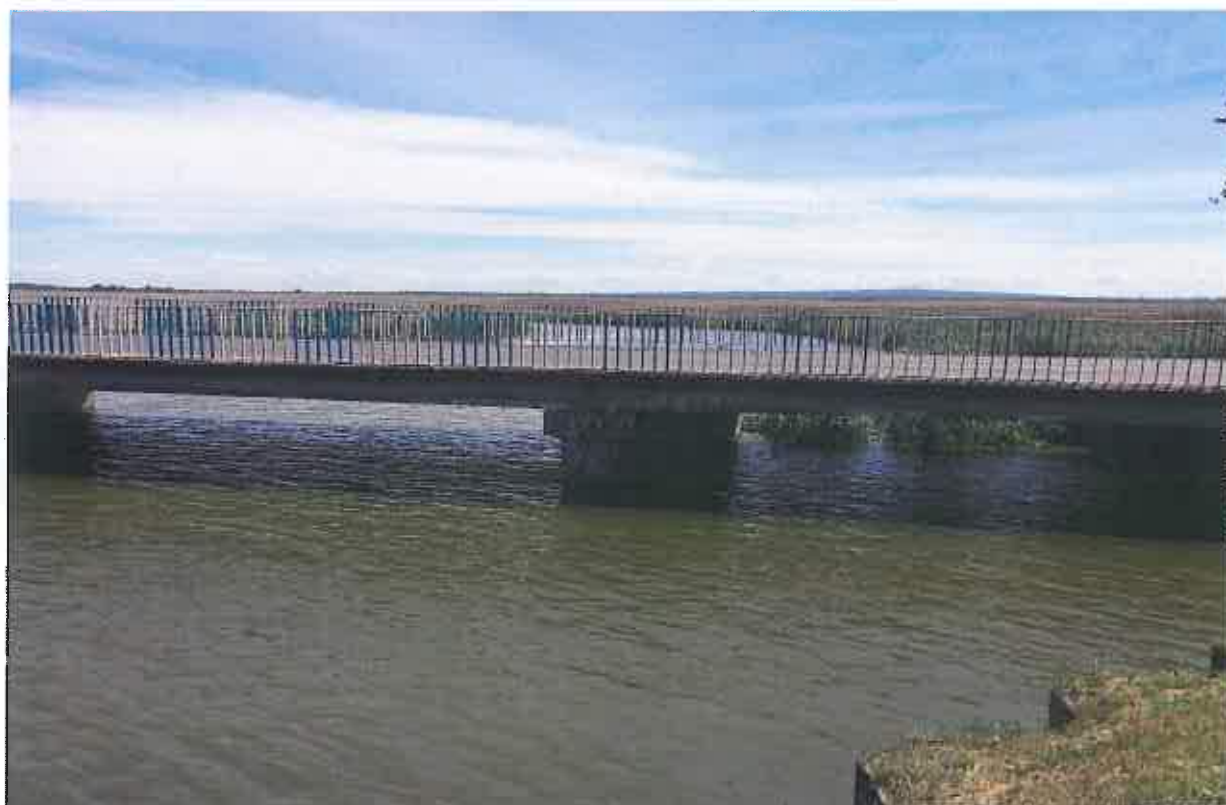
*Fot. 20. - Most w Unieściu przy poziomie wody +0,60m*

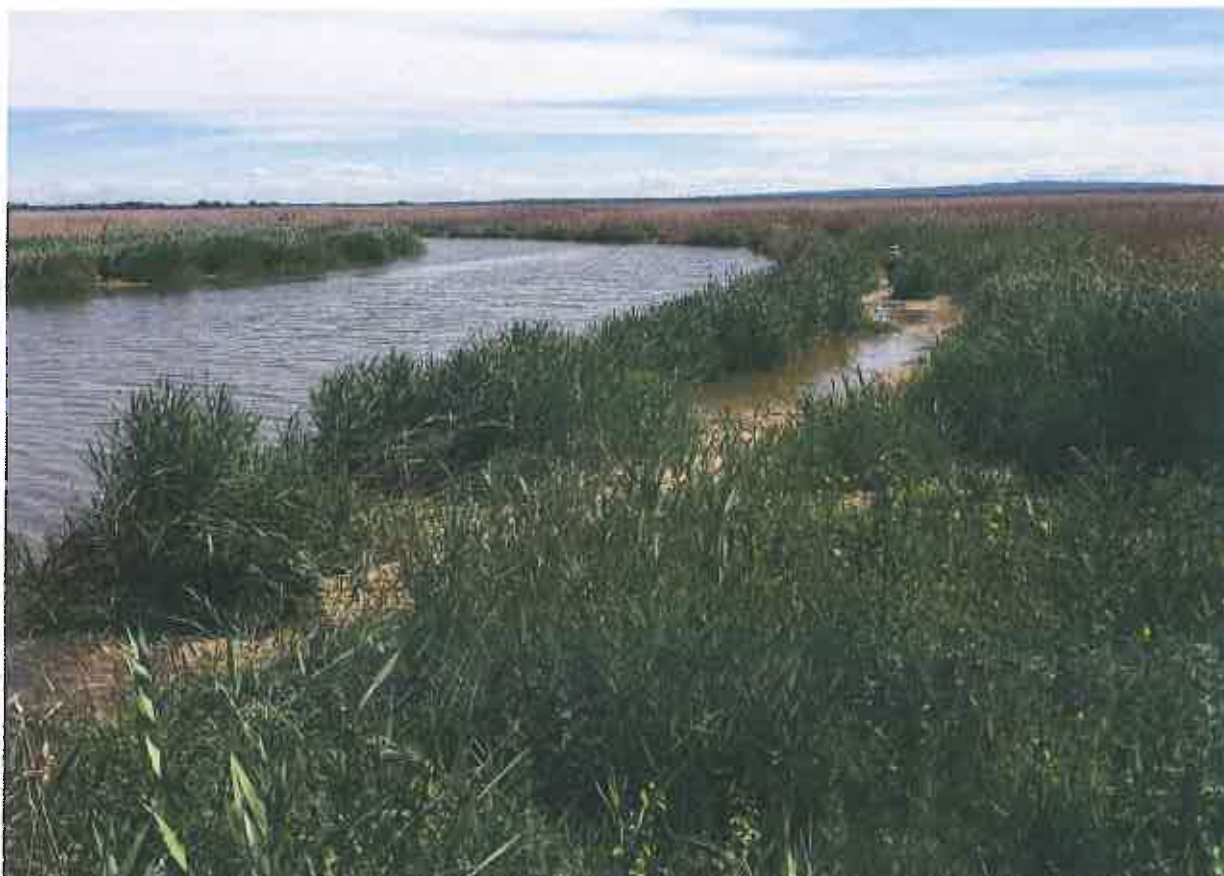
*Fot. 21. - Teren przy nieuregulowanym odcinku Jamieńskiego Nurtu, powyżej mostu, przy poziomie wody +0,60  
- widoczna roślinność trzcinowa wzdłuż Nurtu – 30 czerwca 2015*
