| <p align="center"><b>BUDOWA BYSTRZA NA JAMIEŃSKIM NURCIE DLA PRZEPŁYWU RYB MIĘDZY MORZEM BAŁTYCKIM A JEZIOREM JAMNO</b></p> | | |
| <p align="center"><b>DOKUMENTACJA FOTOGRAFICZNA</b></p> | | |
| <p align="center"><b>DOKUMENTACJA FOTOGRAFICZNA</b></p> | | <p align="center"><b>TOM.II.B</b></p> |
| <p align="center"><b>Sierpień 2015</b></p> | | |

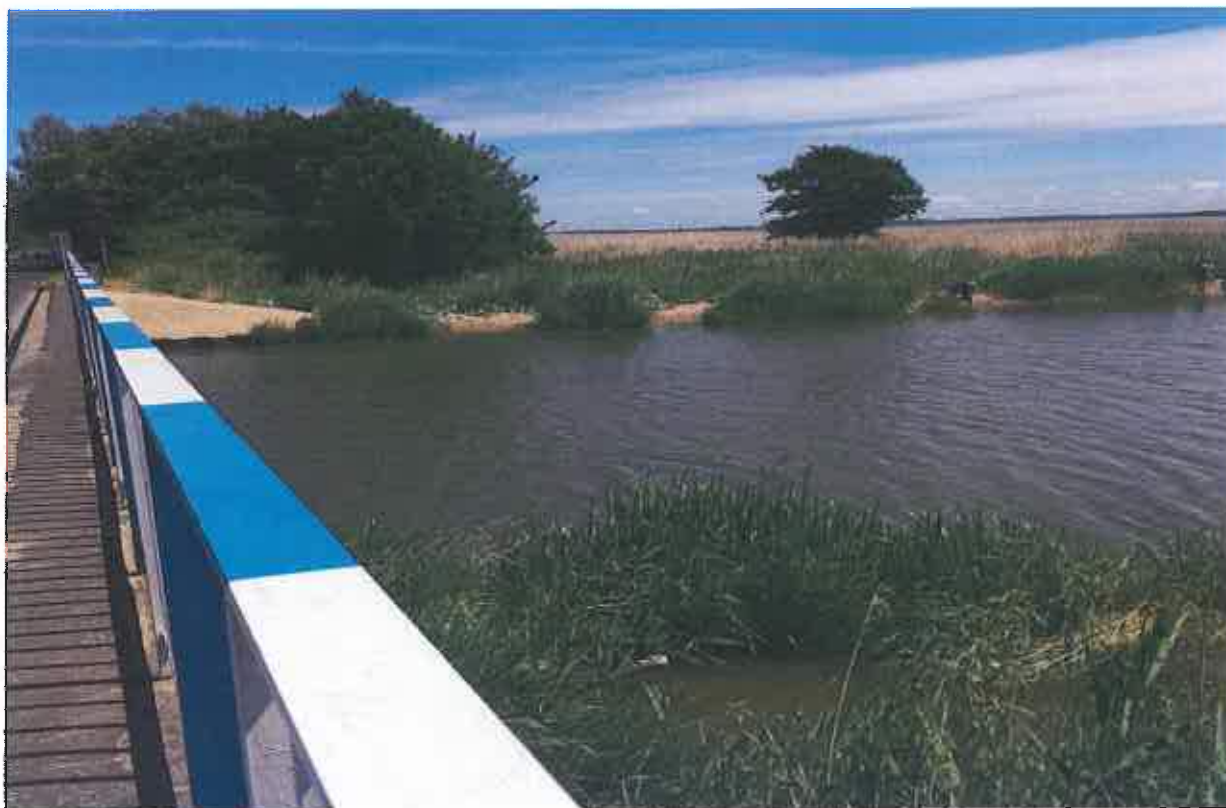
*Fot. 22. - Teren przy nieuregulowanym odcinku Jamieńskiego Nurtu, widok z mostu, przy poziomie wody +0,60  
- widoczna roślinność trzcinowa wzdłuż Nurtu*

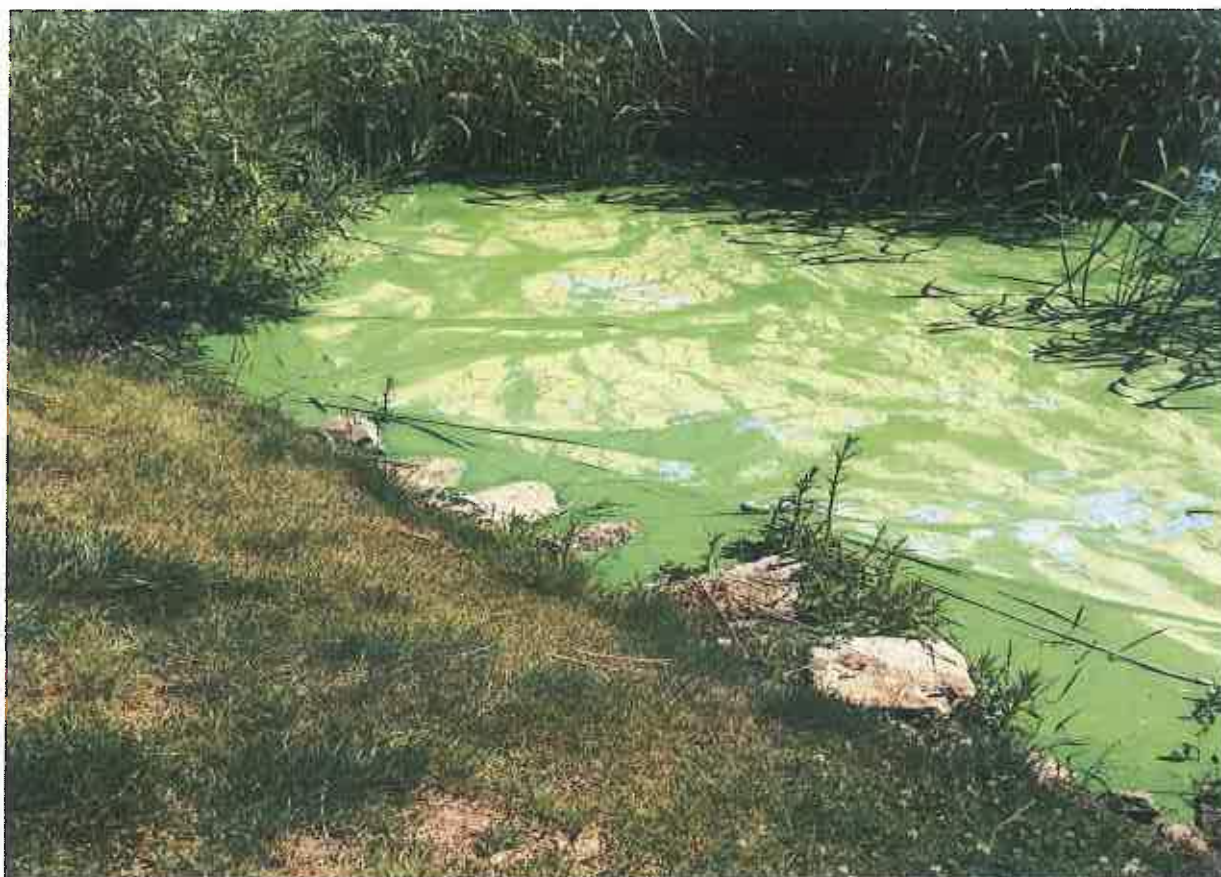
*Fot. 23. - Glony przy brzegu jeziora - Mielno*

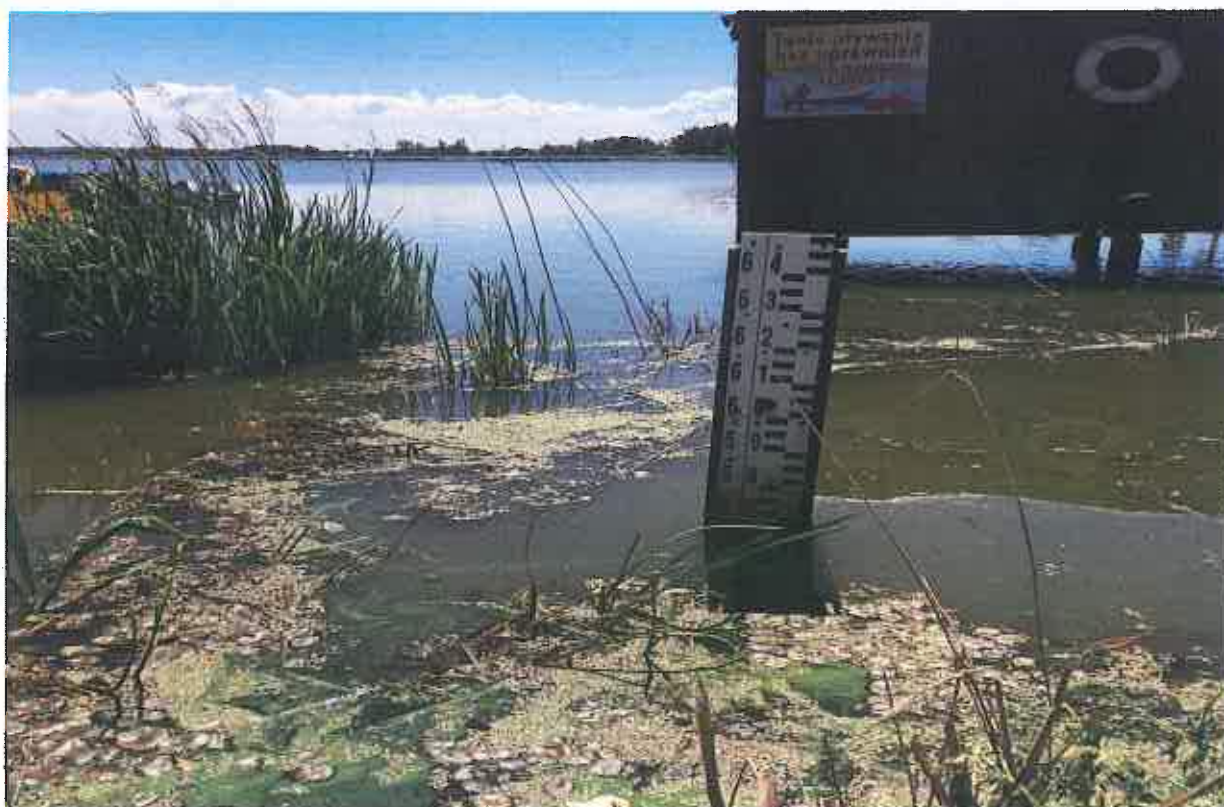
*Fot. 24. - Glony przy brzegu jeziora, wodowskaz przy wypożyczalni – Mielno - 3.07.2015r.*

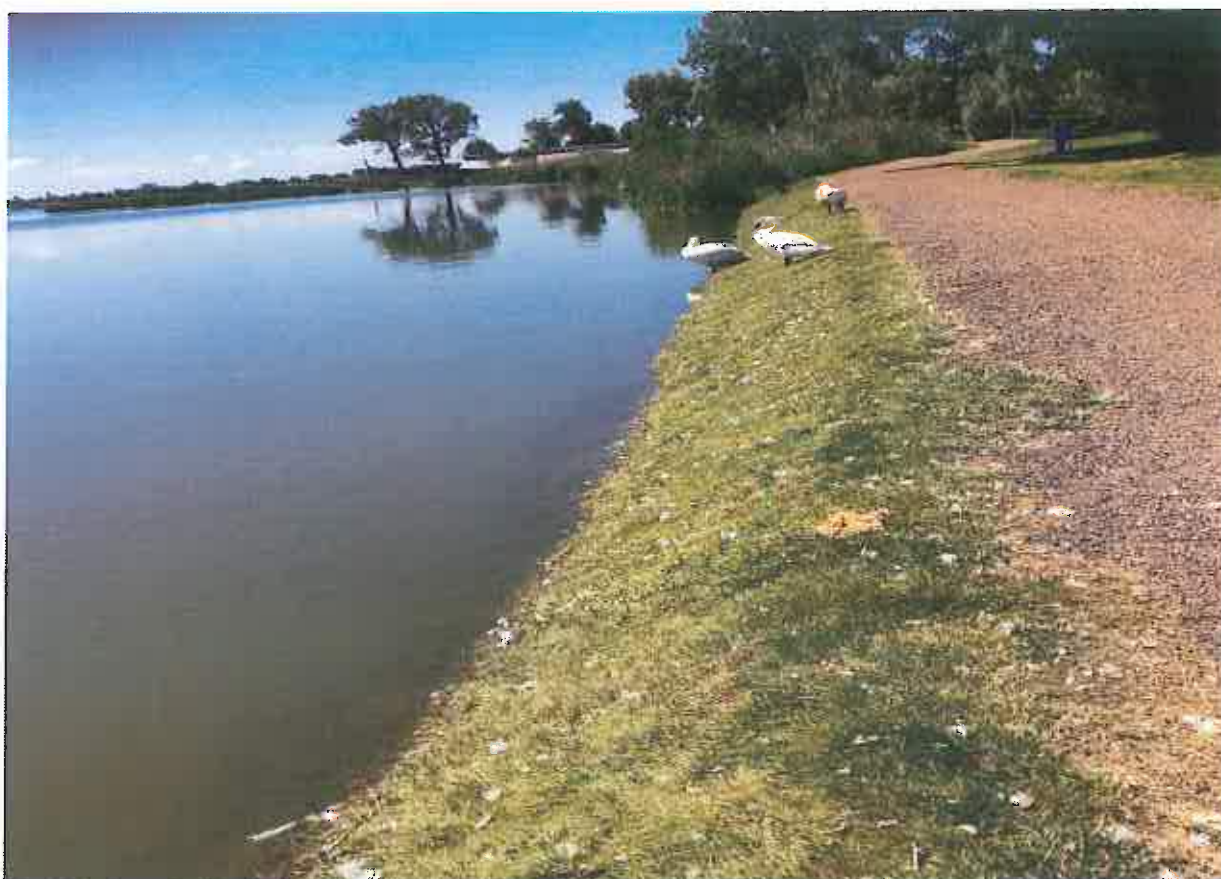
*Fot. 25. - Brzeg jeziora w Mielnie – łabędzie na skarpie, ścieżka wzdłuż jeziora*

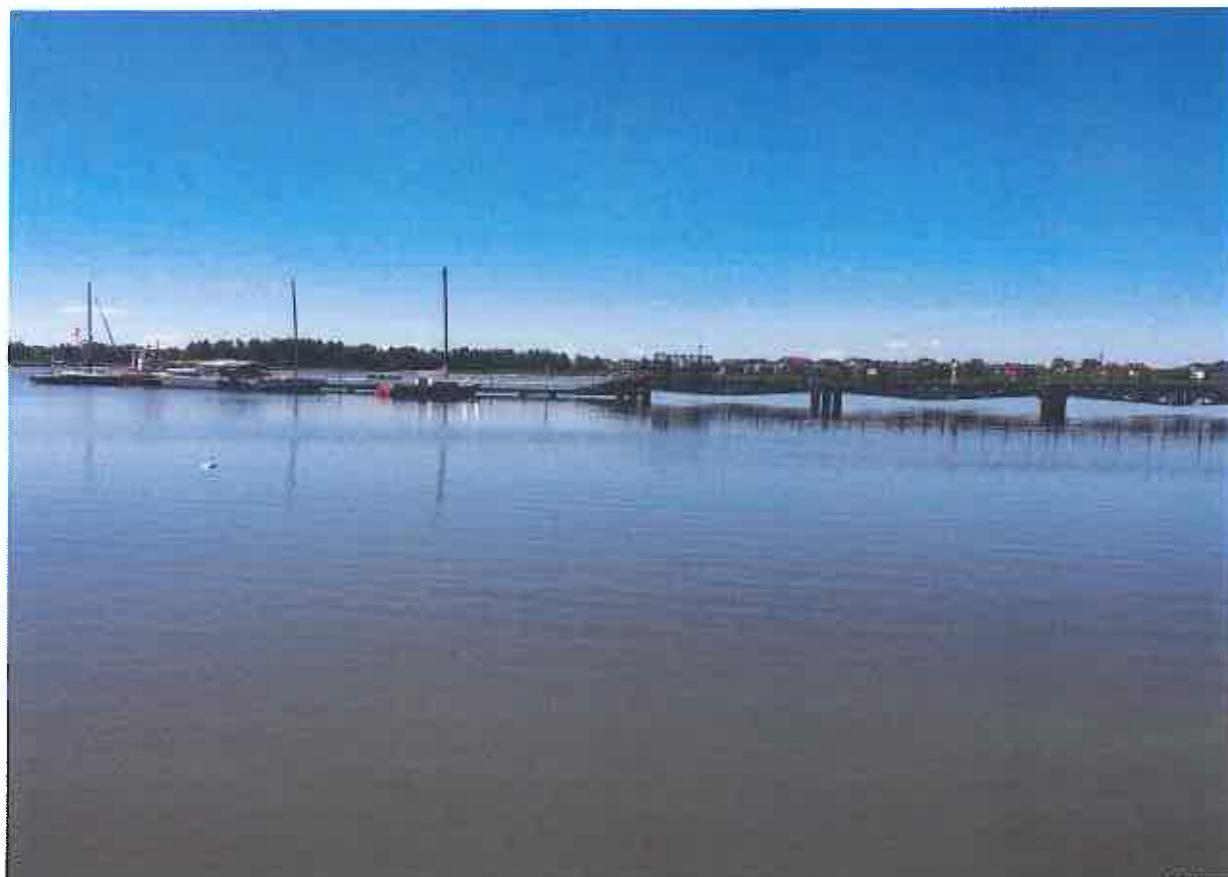
*Fot. 26. - Pomost i żaglówki zacumowane przy pomoście – Mielno*

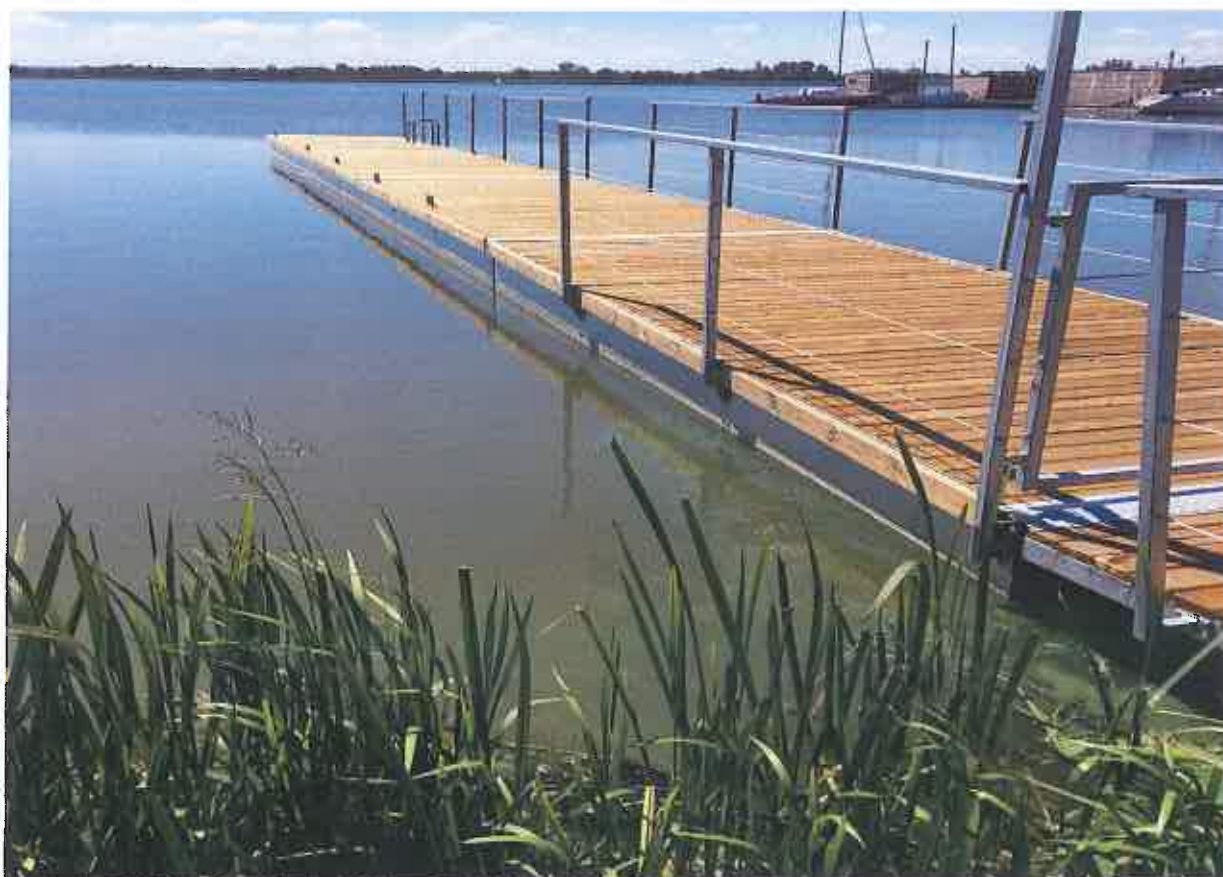
*Fot. 27. - Pomost na jeziorze Jamno - Mielno*

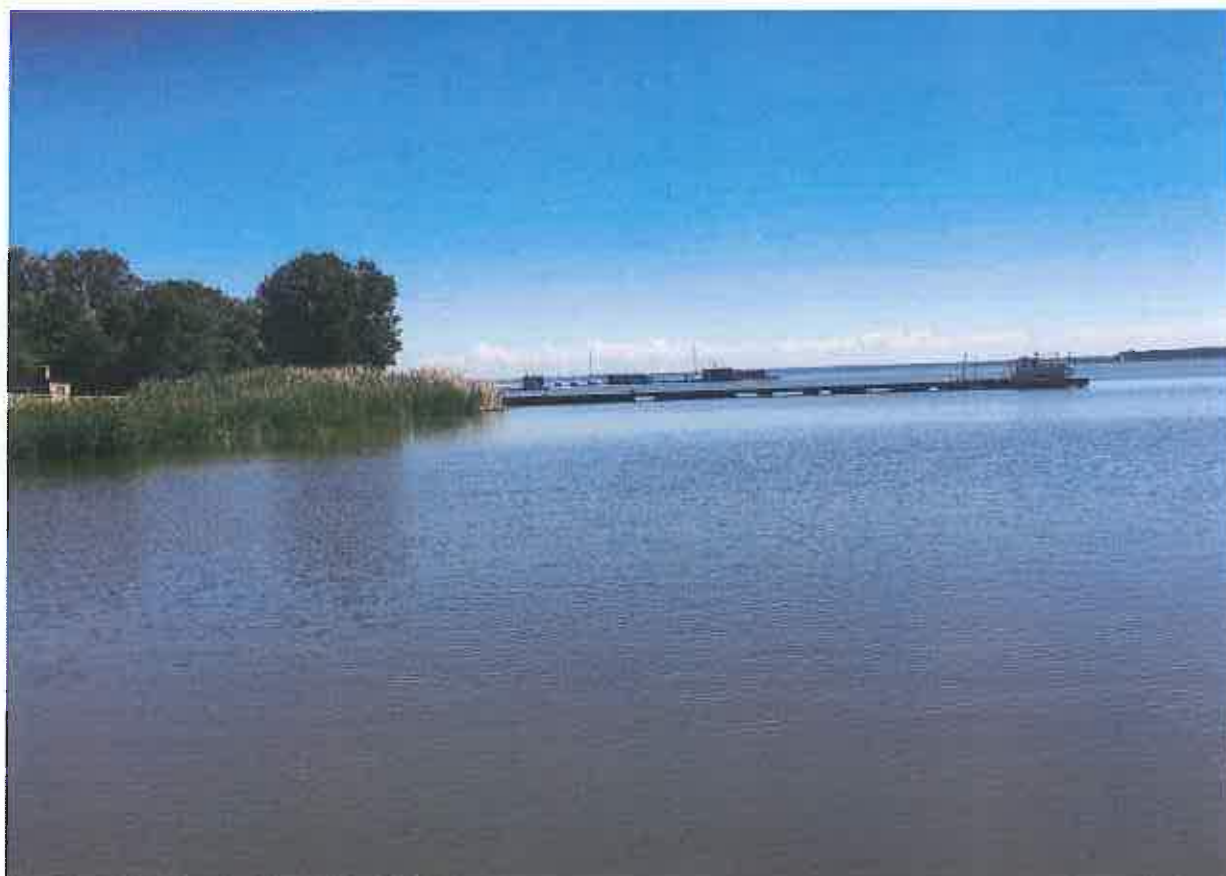
*Fot. 28. - Pomost na jeziorze Jamno - Mielno*

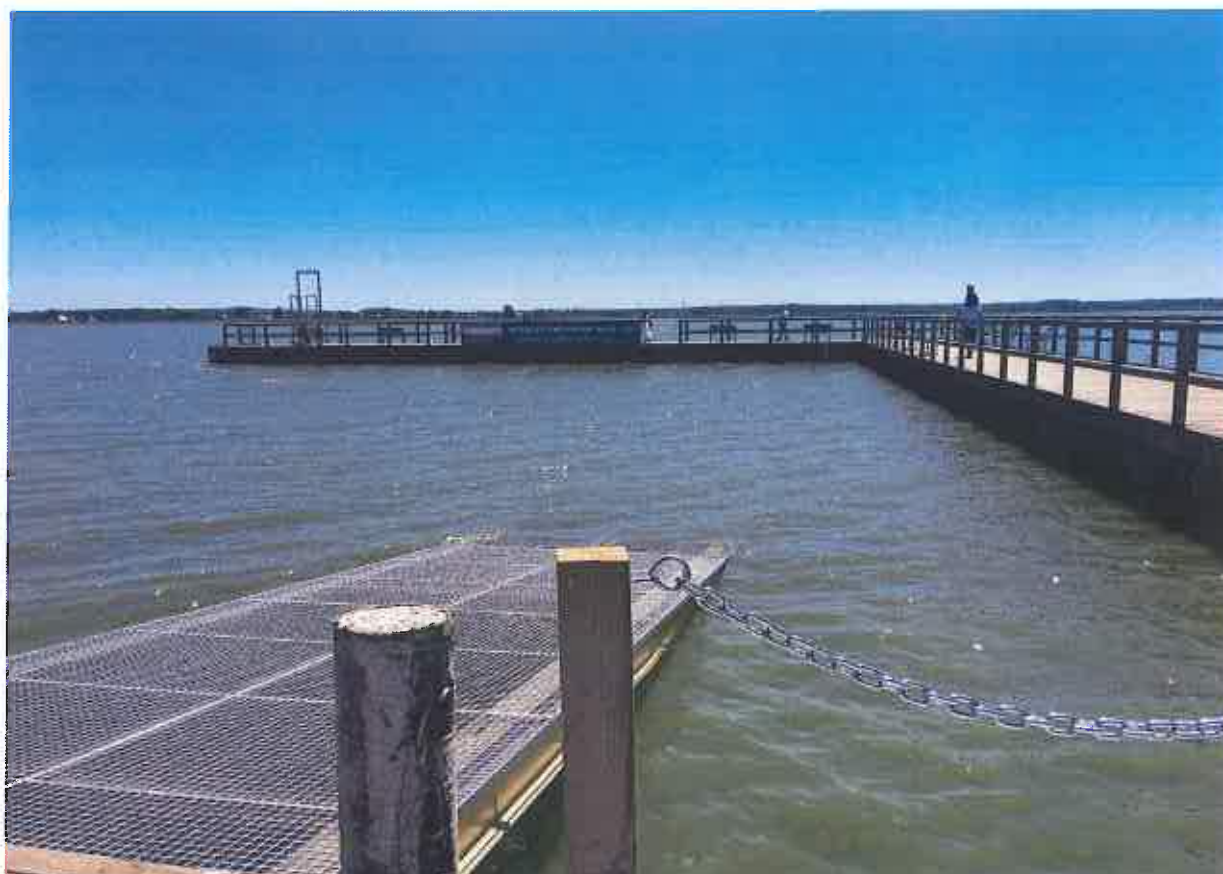
*Fot. 29. - Przystań na jeziorze Jamno - Mielno*

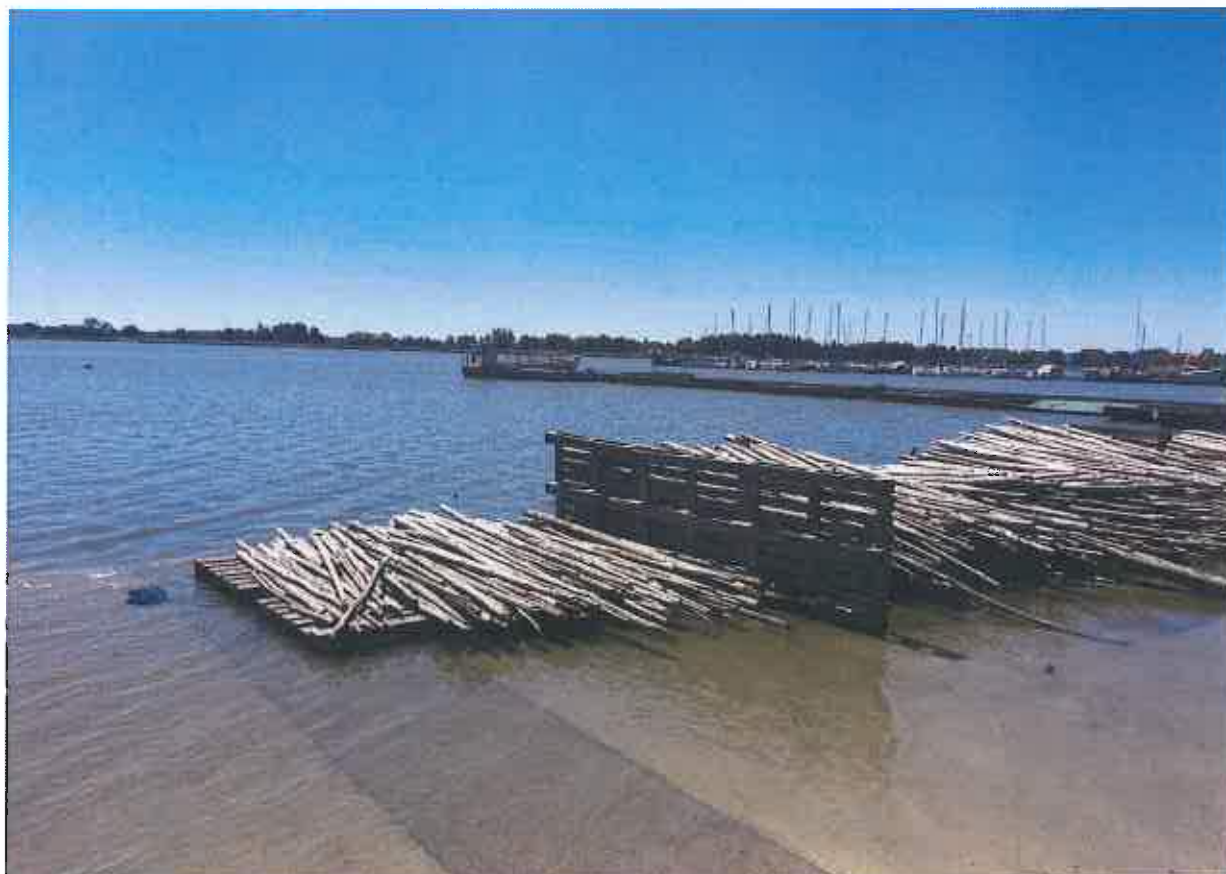
*Fot. 30. - Przystań – podtopiony brzeg przy poziomie +0,60 (na Jamieńskim Nurcie i jeziorze) – Mielno - 2.07.2015r.*

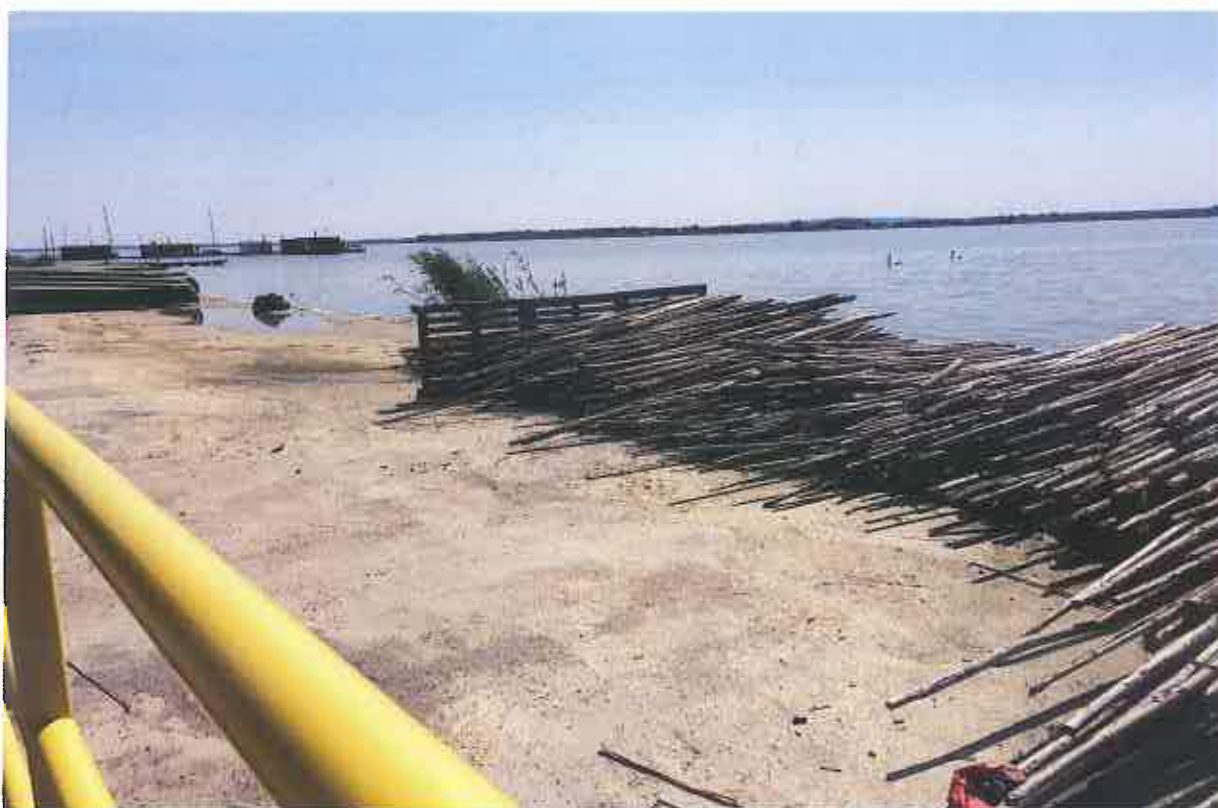
*Fot. 31. - Przystań – odsłonięty (wolny od wody) brzeg przy poziomie +0,45 (na Jamieńskim Nurcie) +0,54 (na jeziorze)– Mielno - 4.07.2015r.*

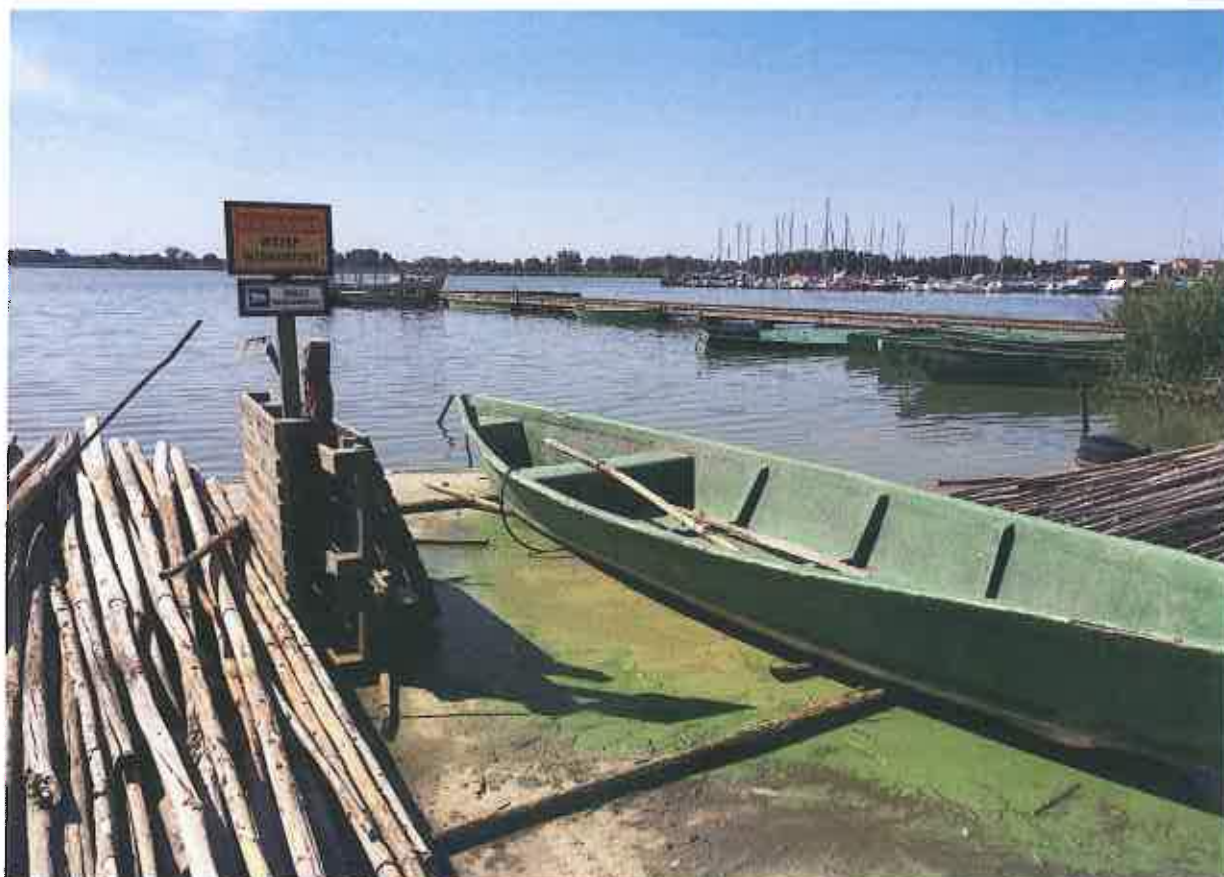
*Fot. 32. - Przystań – Mielno - 4.07.2015r.*

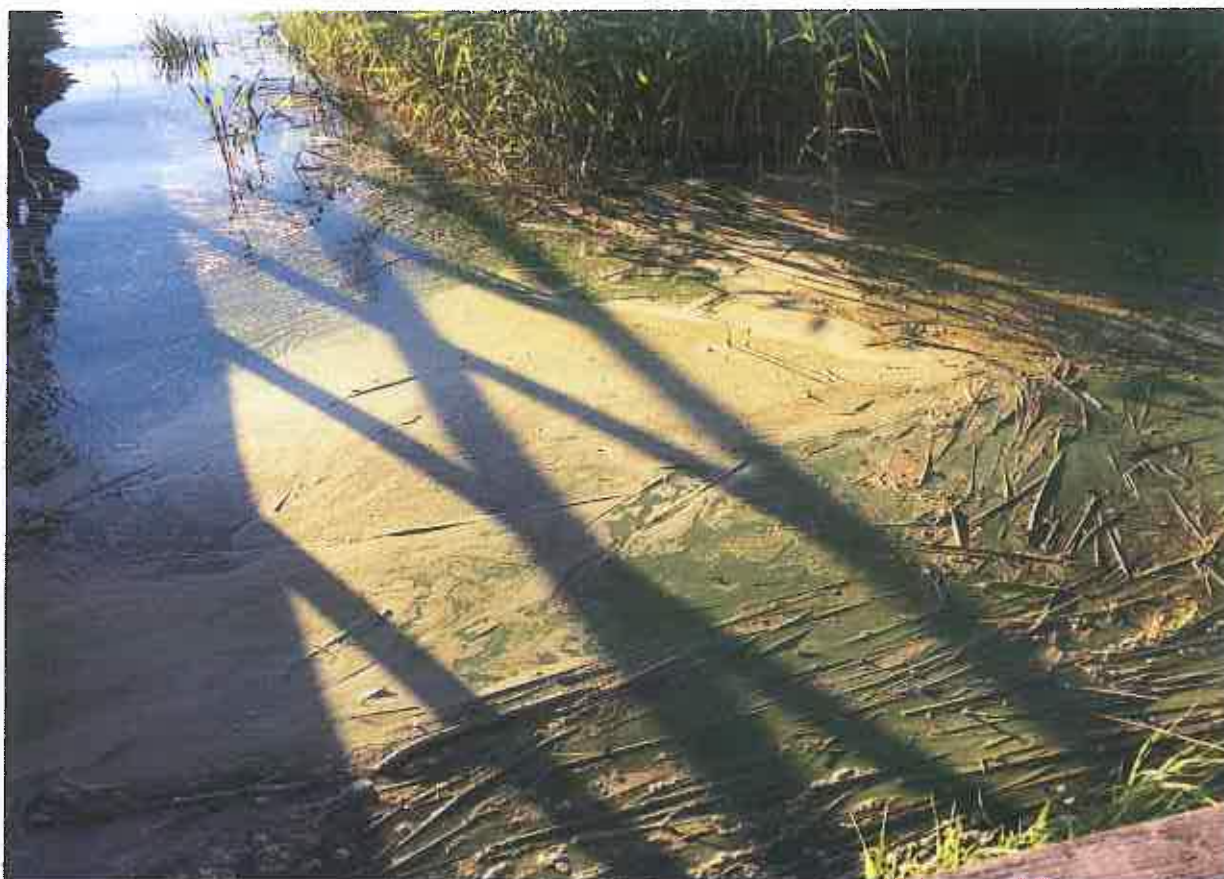
*Fot. 33. - Glony przy brzegu jeziora – Koszalin*

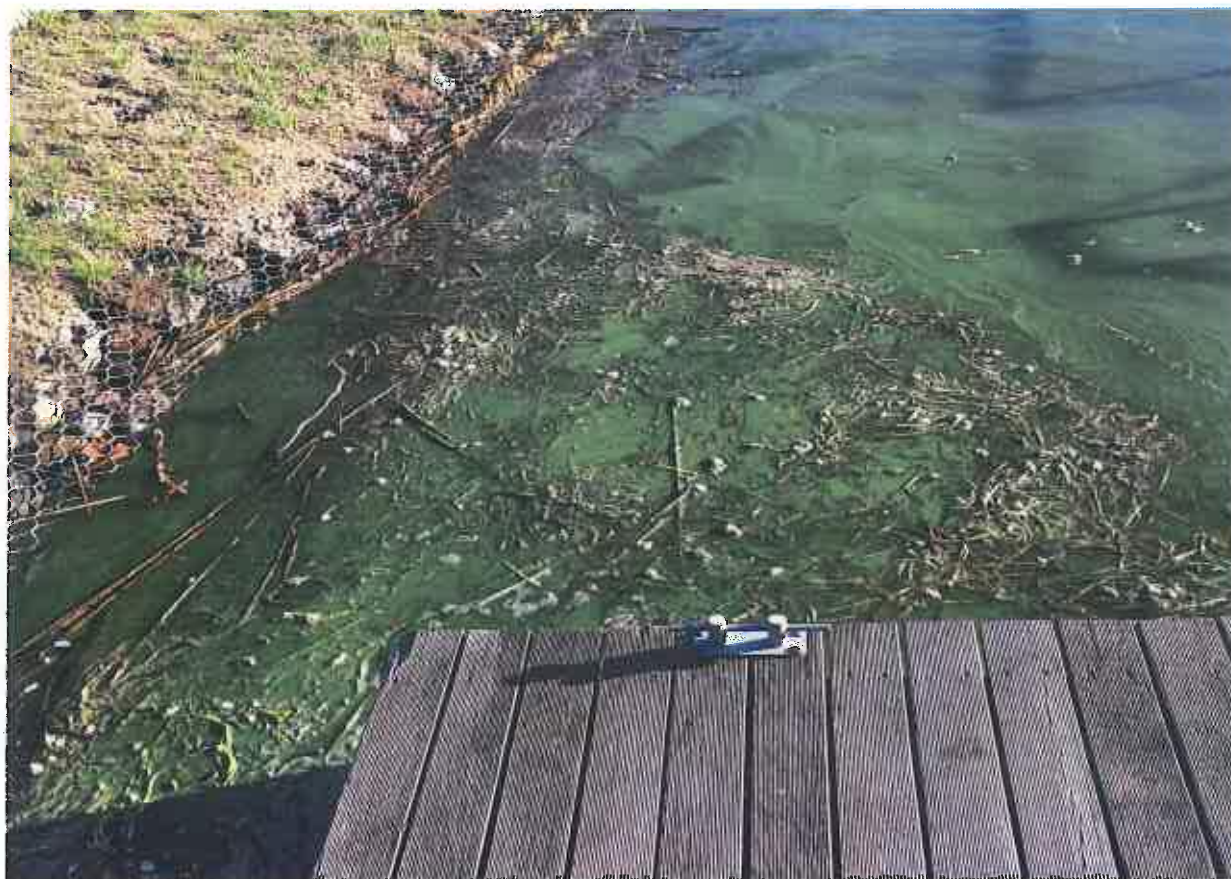
*Fot. 34. - Glony przy brzegu jeziora, przy pomostie – Koszalin*

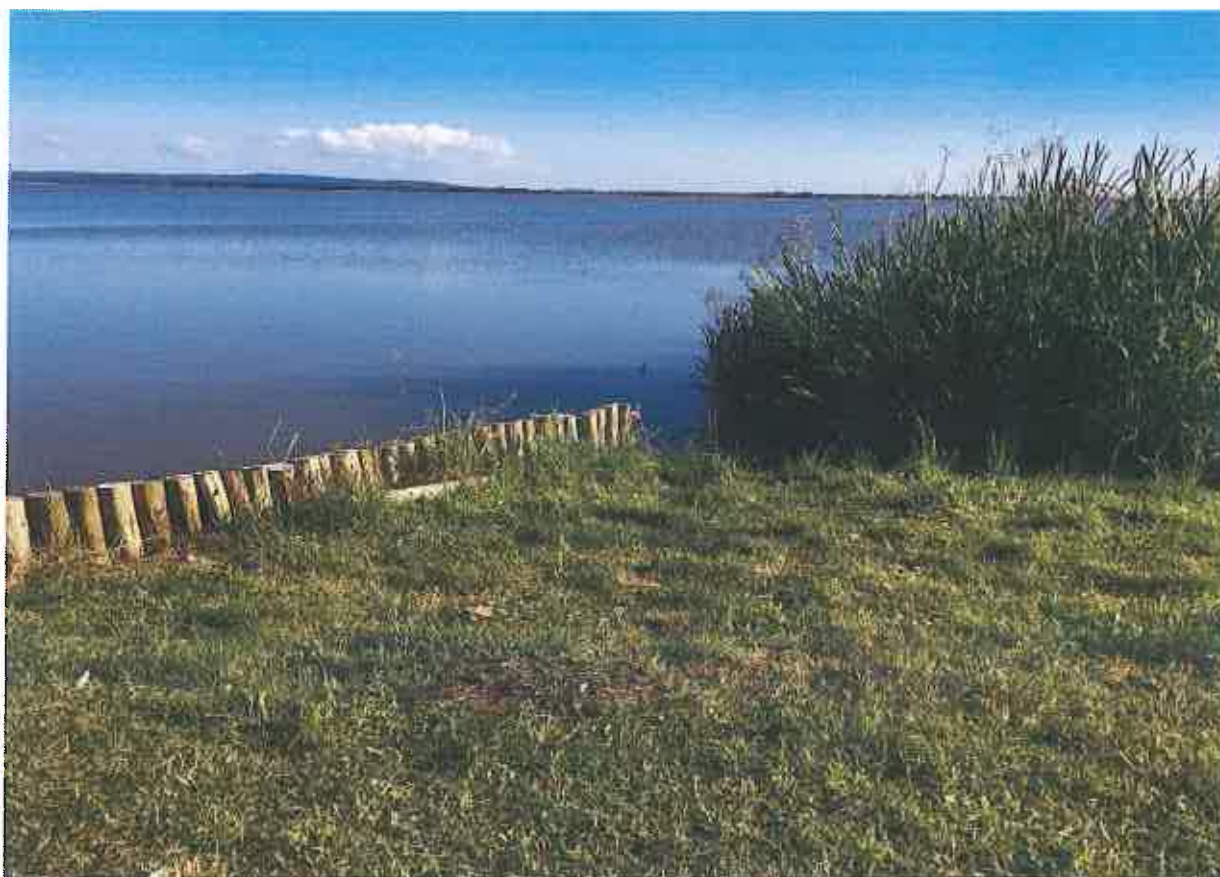
*Fot. 35. - Widok na jezioro Jamno - Łazy*

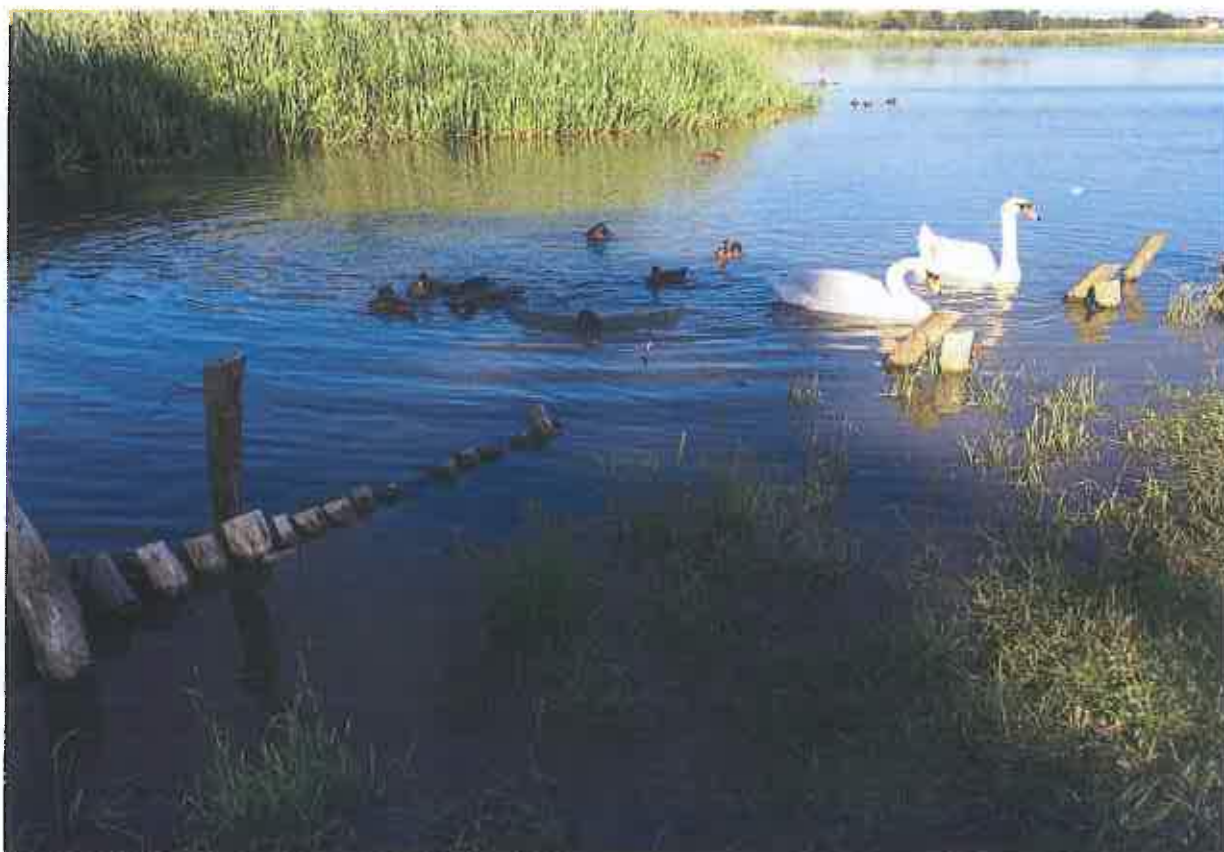
*Fot. 36. - Widok na jezioro Jamno, łabędzie, kaczki - Łazy*

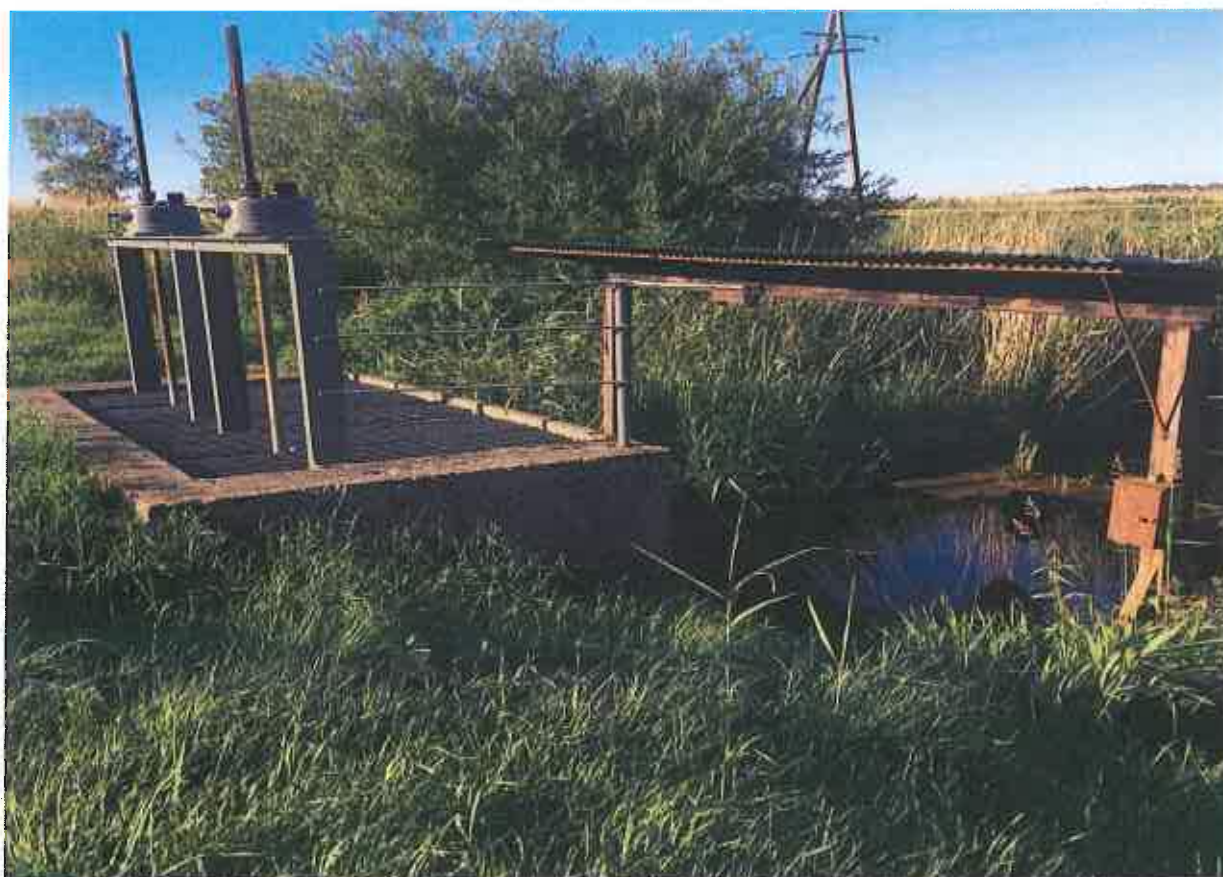
*Fot. 37. - Zastawka na rowie melioracyjnym – Sucha Koszalińska*

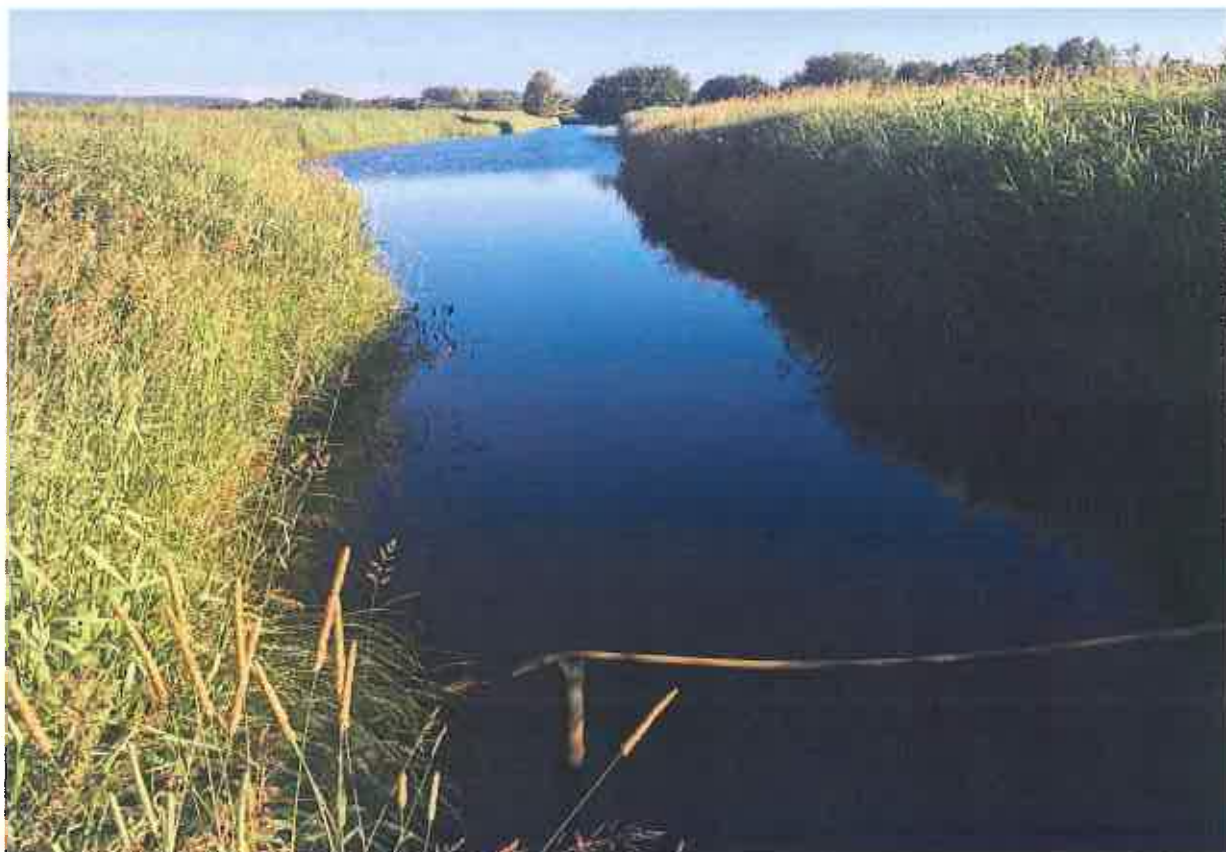
*Fot. 38. - Rów melioracyjny – Sucha Koszalińska*

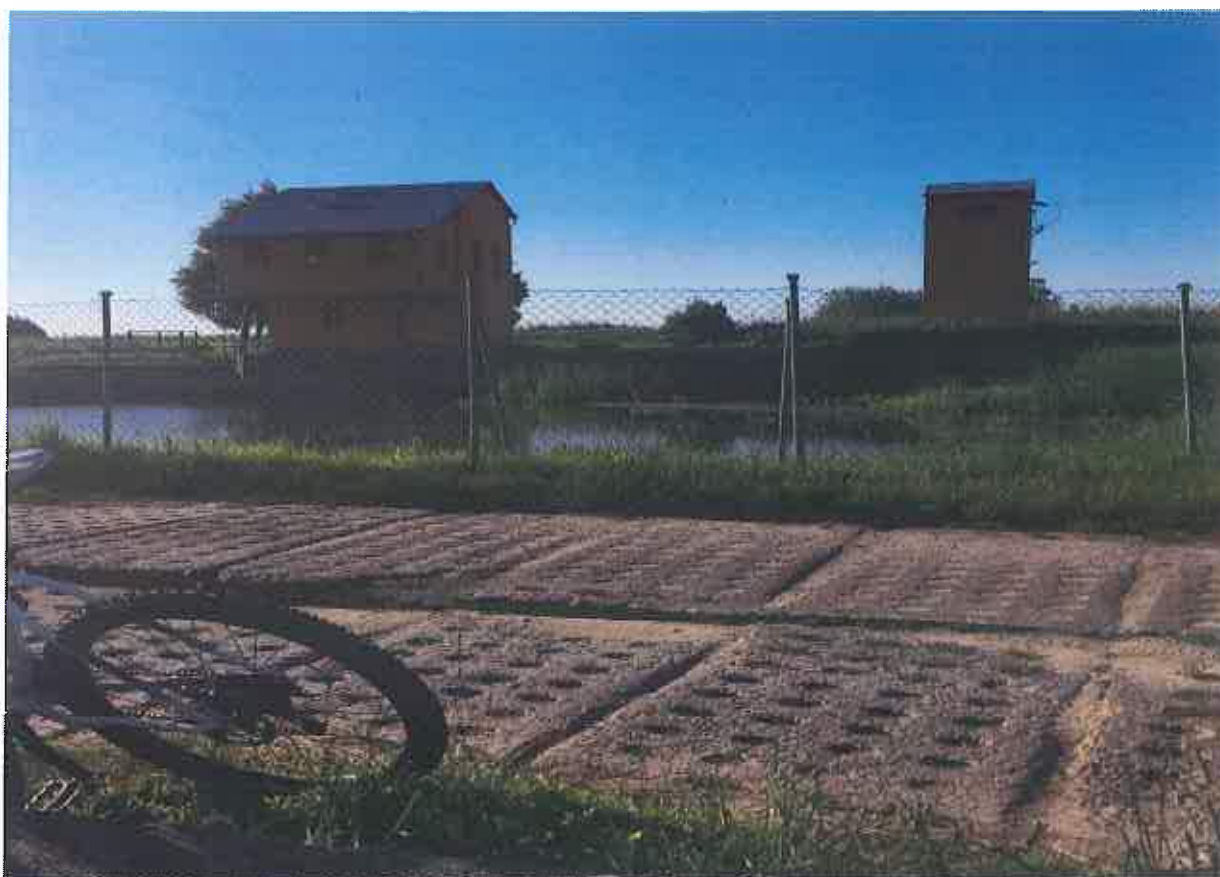
*Fot. 39. - Pompownia melioracyjna - Unieście*

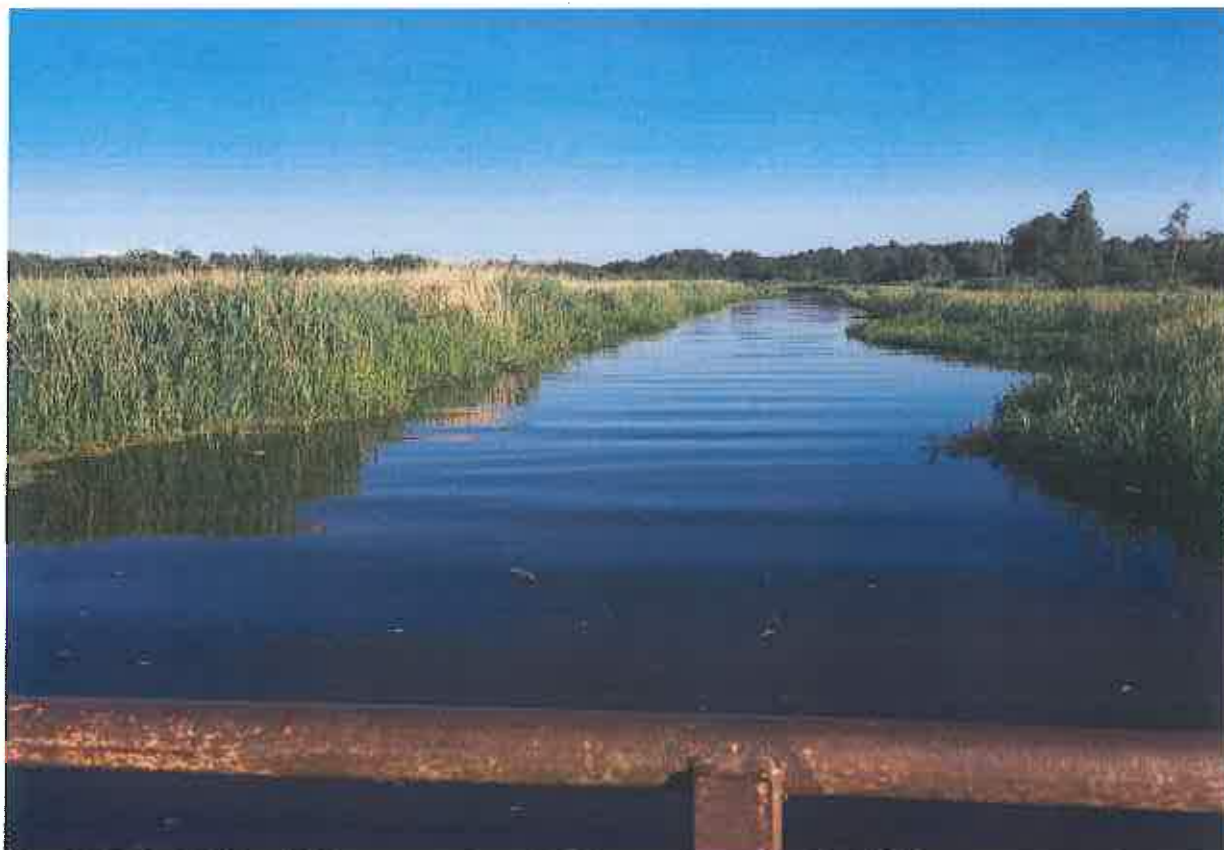
*Fot. 40. - Rzeka Unieść – widok z mostu w górę rzeki – Kleszcze*

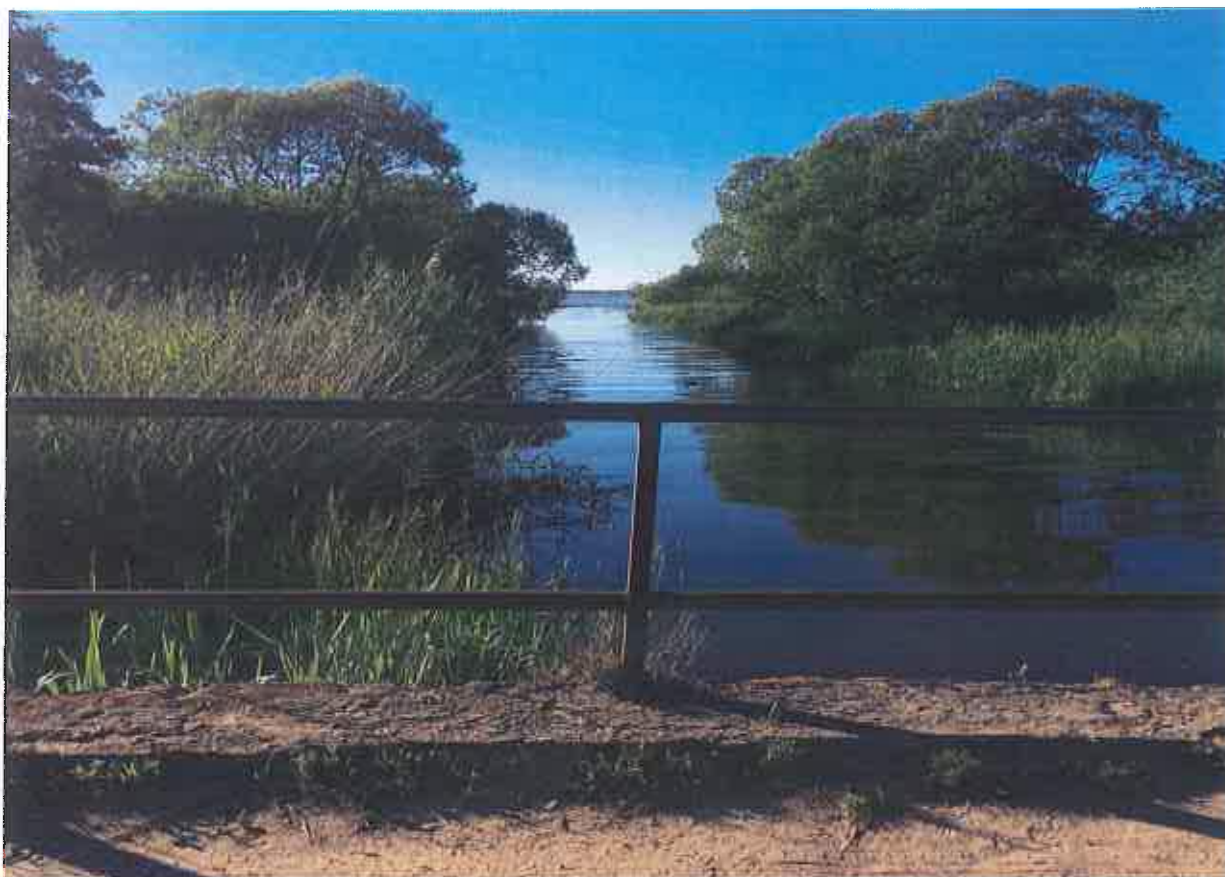
*Fot. 41. - Rzeka Unieść – widok z mostu w kierunku ujścia rzeki do jeziora Jamno – Kleszcze*

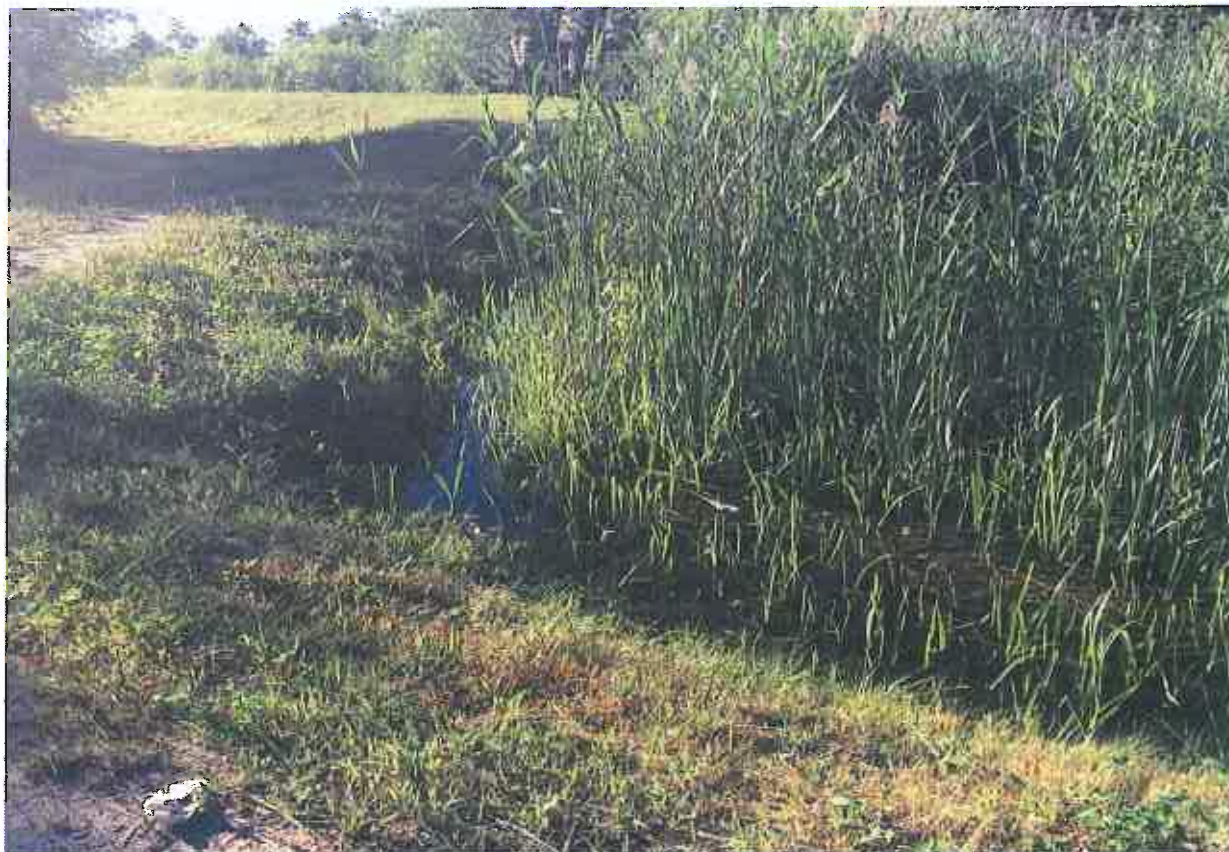
*Fot. 42. - Obwałowanie rzeki Unieść*
