| <p align="center"><b>BUDOWA BYSTRZA NA JAMIEŃSKIM NURCIE DLA PRZEPŁYWU RYB MIĘDZY MORZEM BAŁTYCKIM A JEZIOREM JAMNO</b></p> | | |
| <p align="center"><b>DOKUMENTACJA FOTOGRAFICZNA</b></p> | | |
| <p align="center"><b>DOKUMENTACJA FOTOGRAFICZNA</b></p> | | <p align="center"><b>TOM.II.B</b></p> |
| <p align="center"><b>Sierpień 2015</b></p> | | |

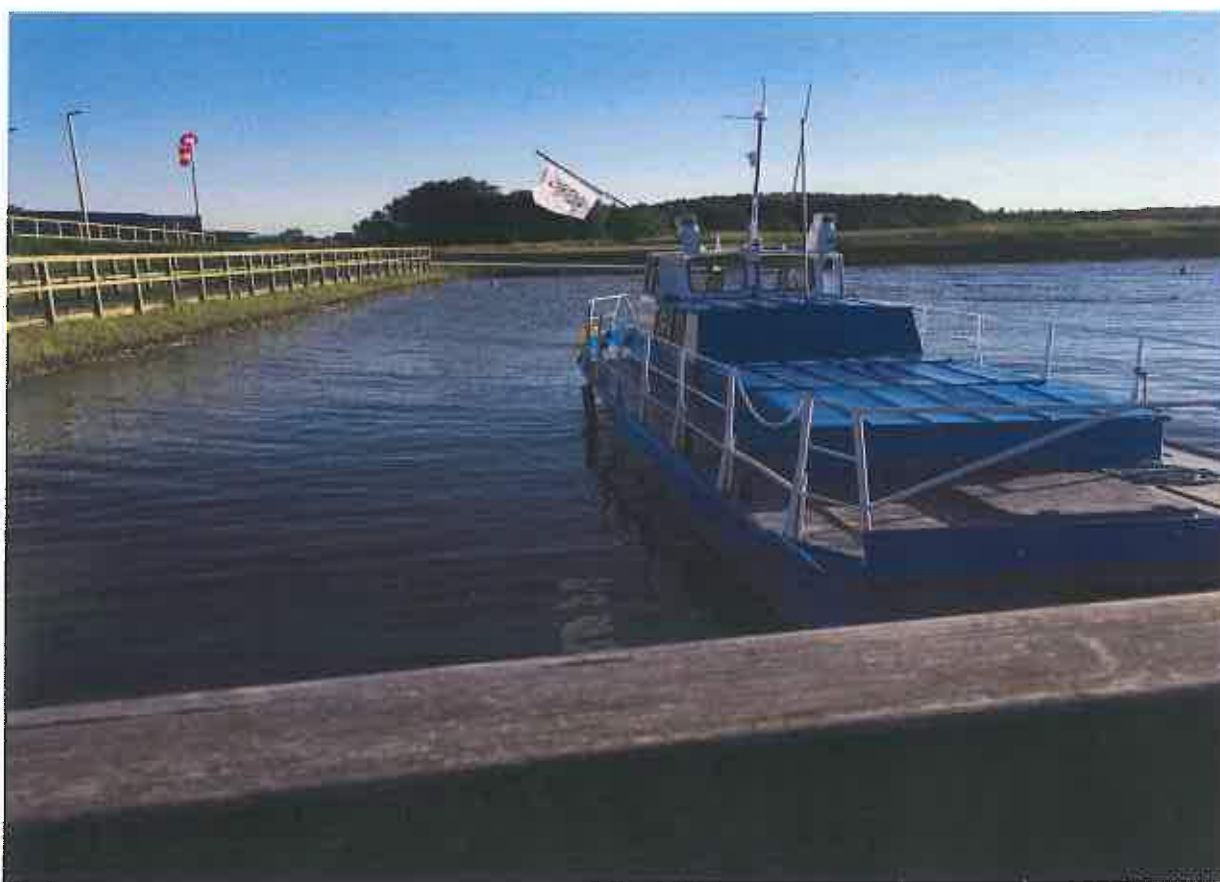
*Fot. 43. - Przystań jachtowa - Koszalin*

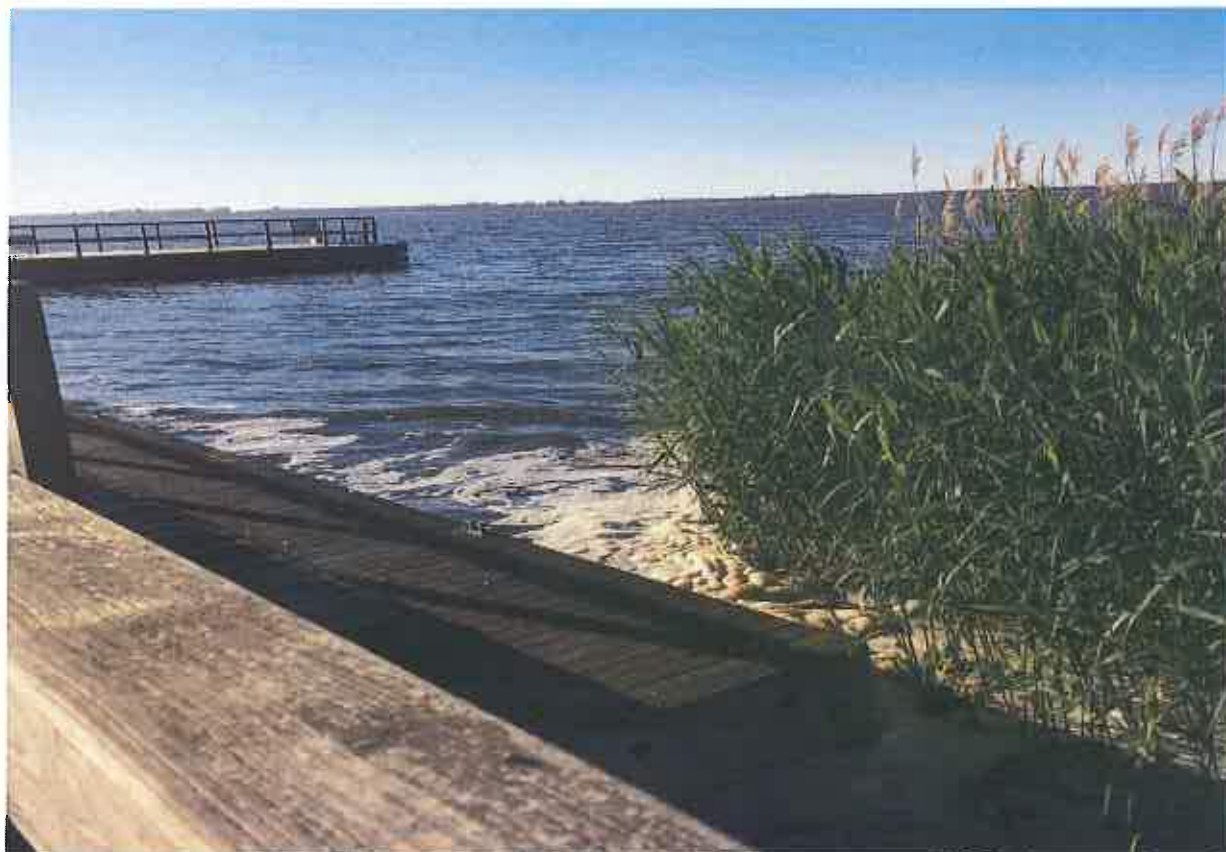
*Fot. 44. - Przystań jachtowa, na jeziorze widoczne sinice - Koszalin*

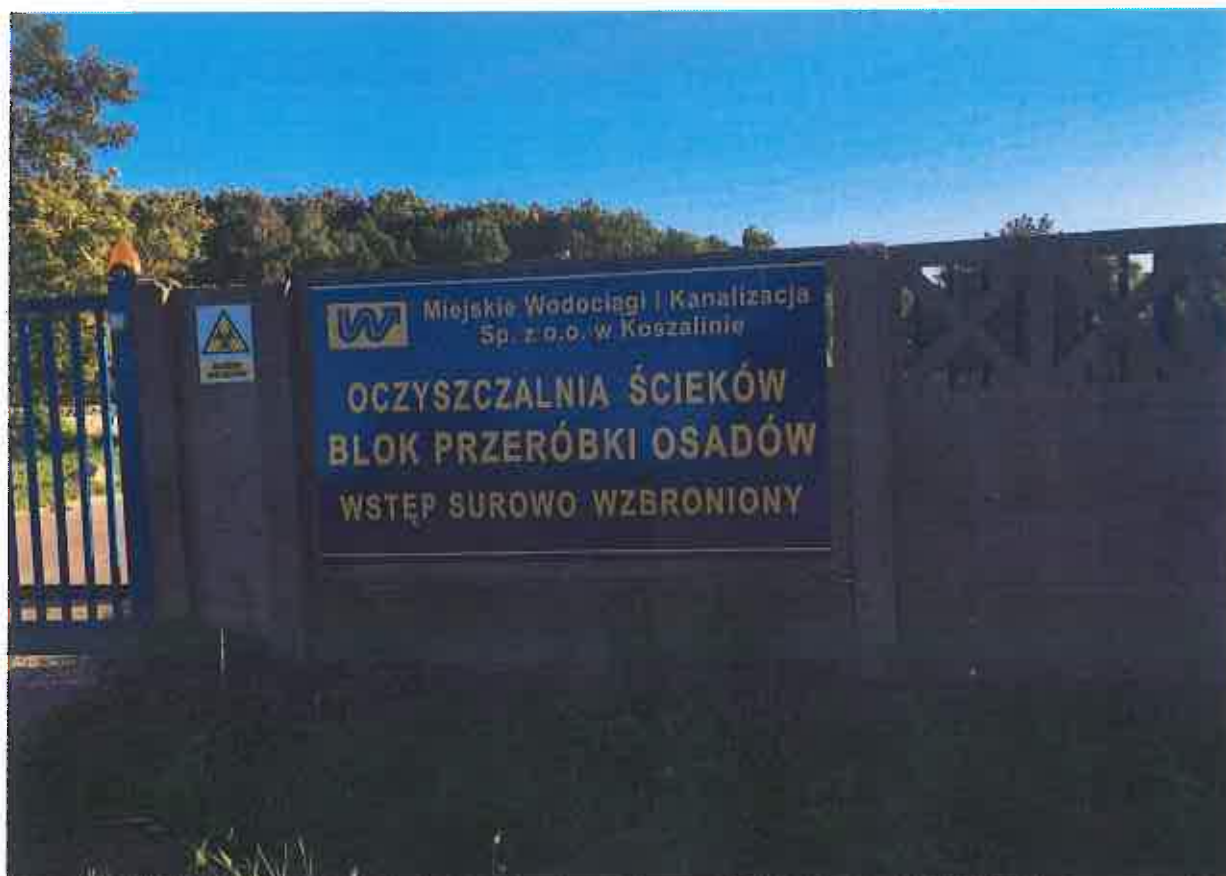
*Fot. 45. - Brama wjazdowa na oczyszczalnię ścieków (posiadającą wylot do rz.Dzierżęcinki) - Koszalin*

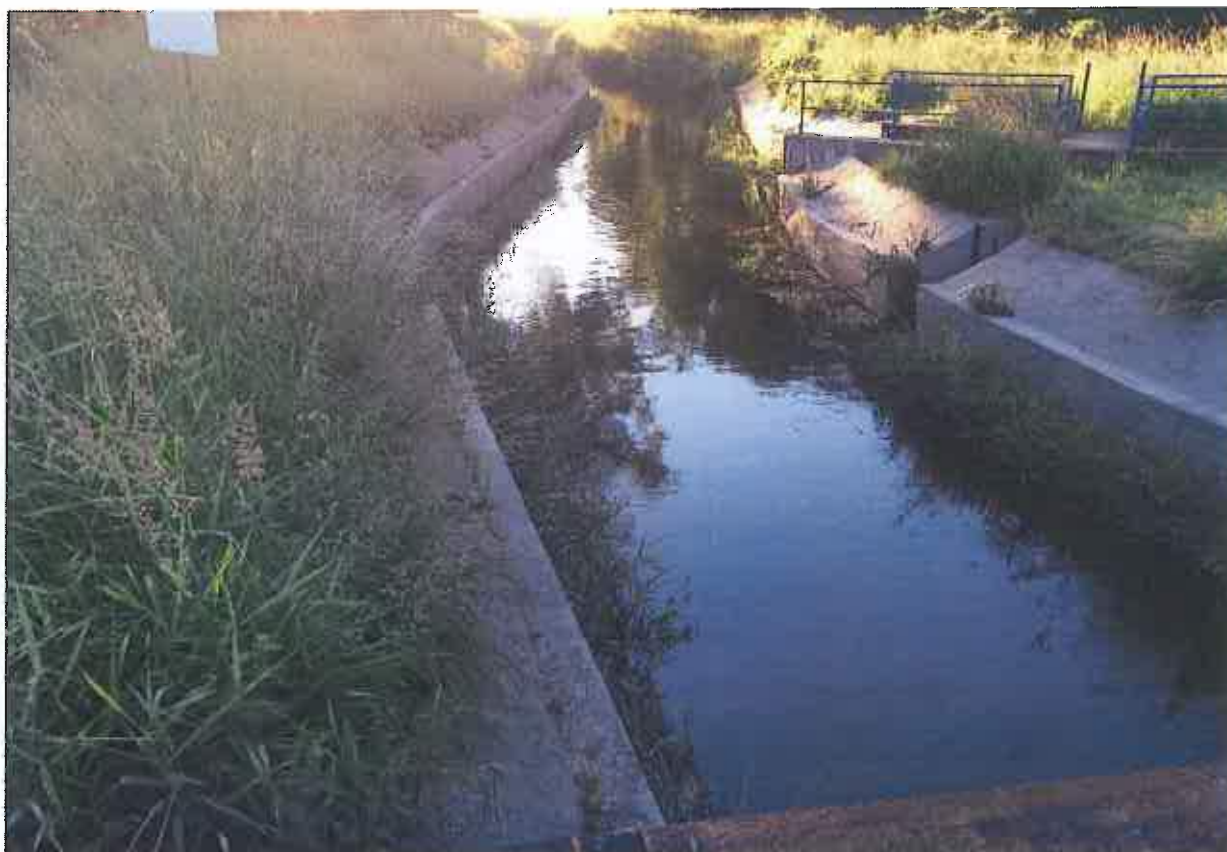
*Fot. 46. - Obwałowanie i zabudowa na rz.Dzierżęcince poniżej oczyszczalni ścieków - Koszalin*

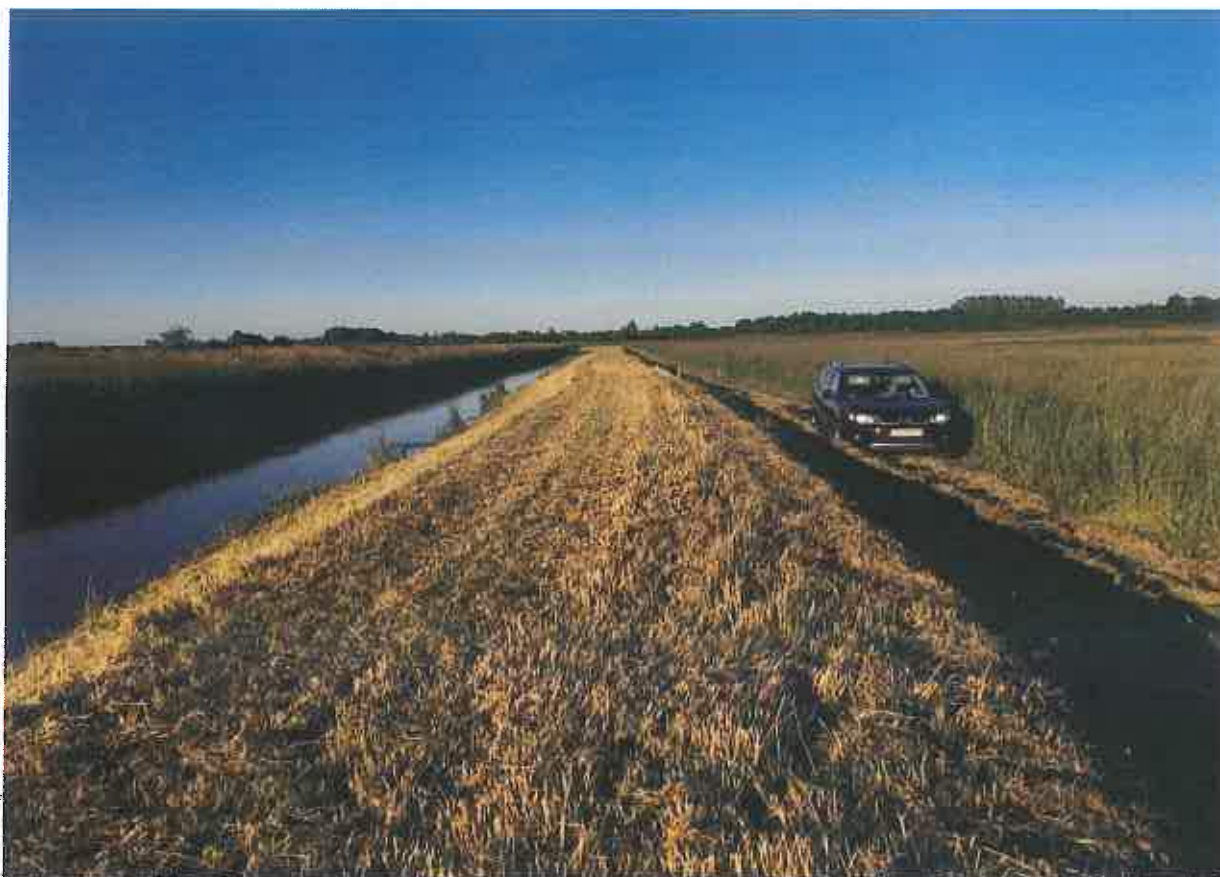
*Fot. 47. - Obwałowanie rz.Dzierżęcinki (poniżej oczyszczalni) - Koszalin*

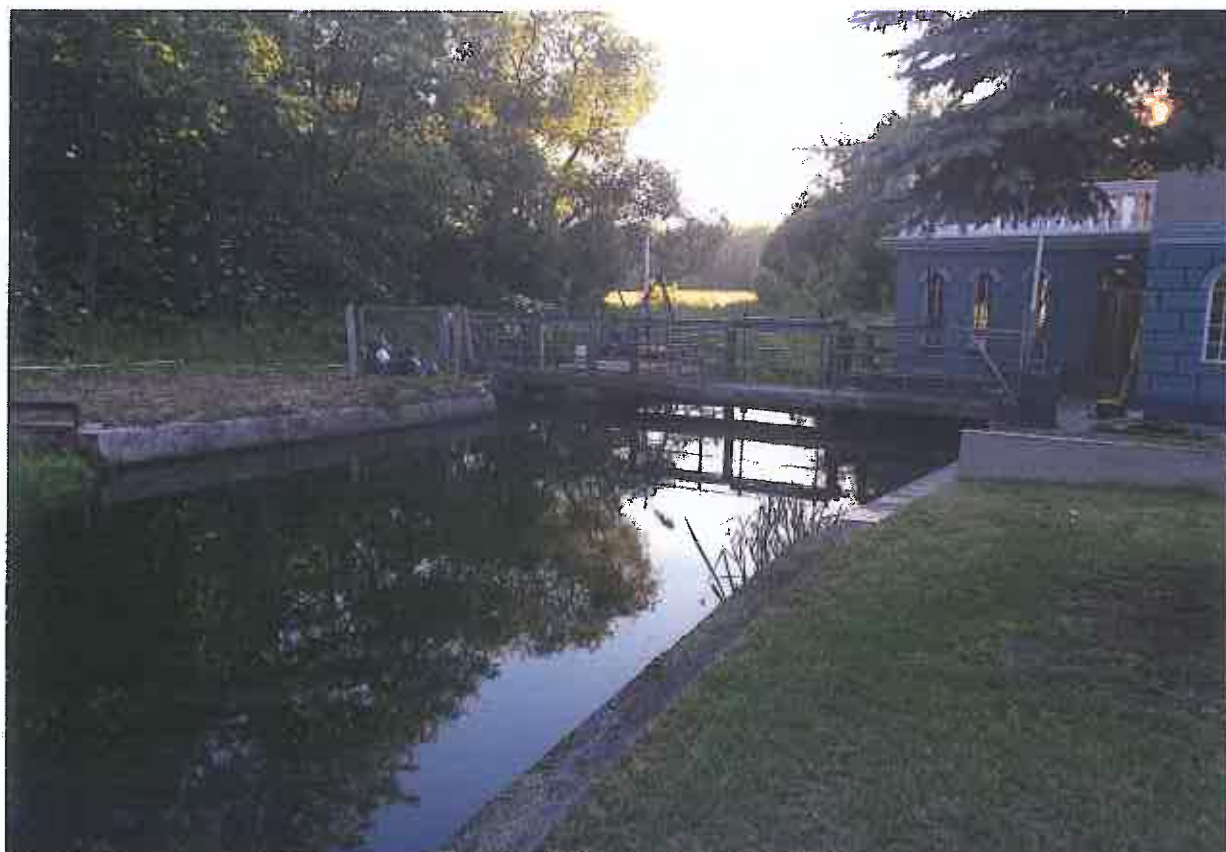
*Fot. 48. - Młyn na rz.Dzierżęcince przy drodze (poniżej oczyszczalni) - Koszalin*

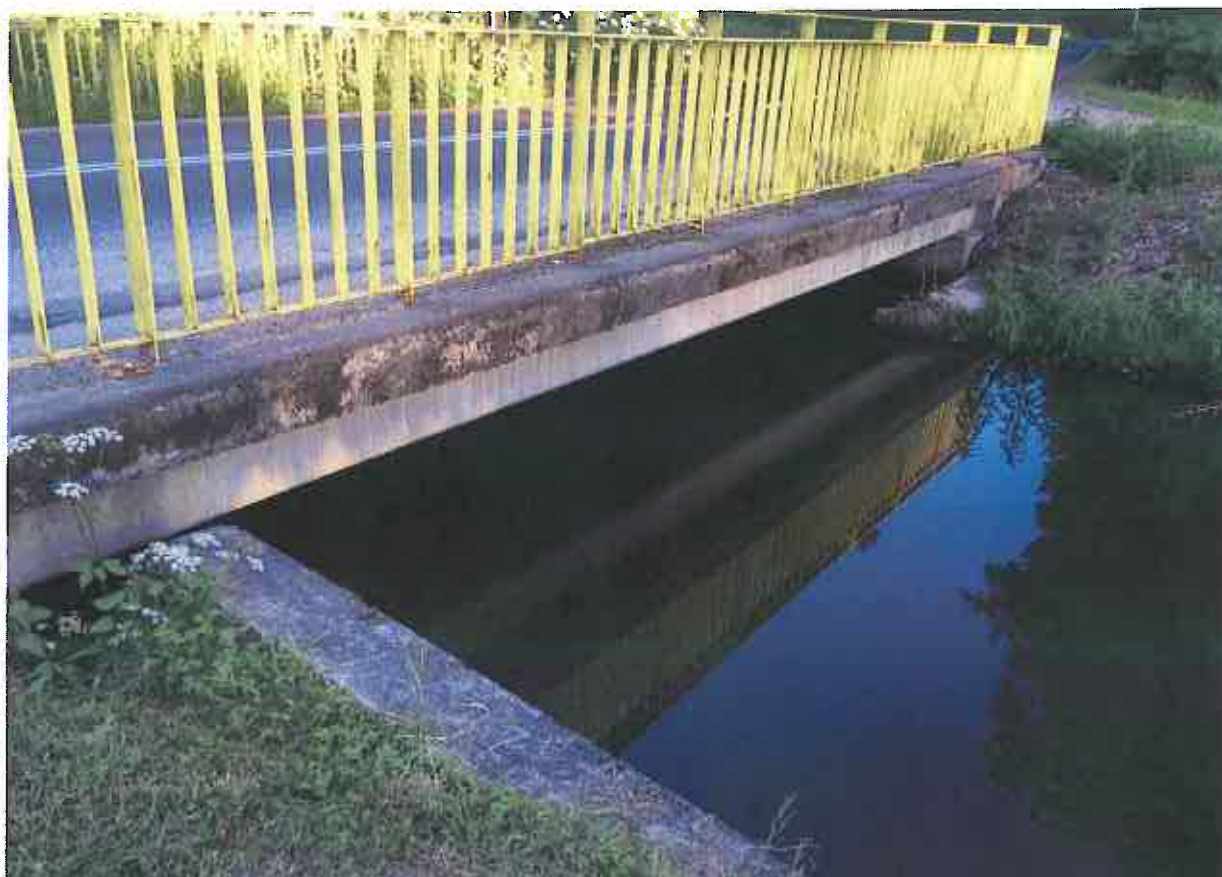
*Fot. 49. - Most na rz.Dzierżęcince powyżej młynu (pietrzenie wywołane przez młyn – niezależne od zwierciadła wody w jeziorze Jamno) - Koszalin*

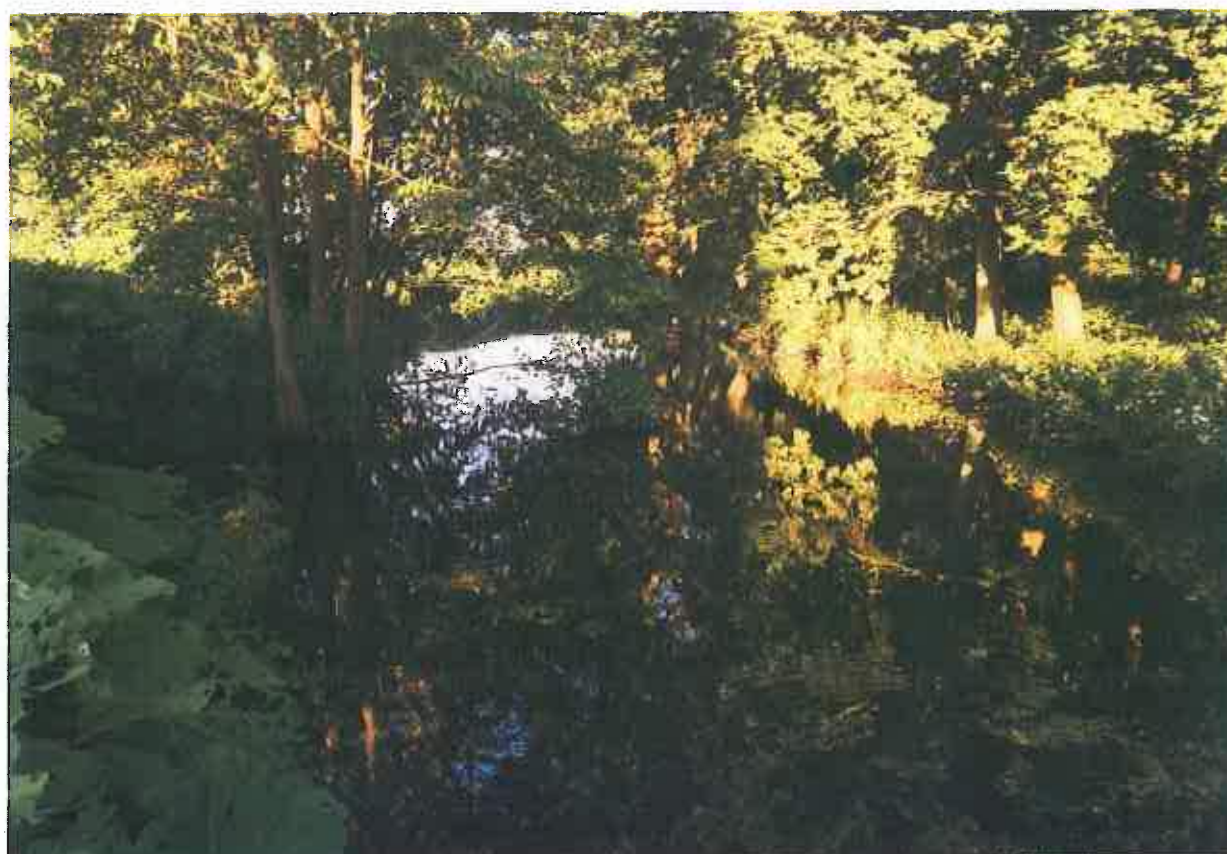
*Fot. 50. - Rz.Dzierżęcince widok z mostu w górę rzeki - Koszalin*

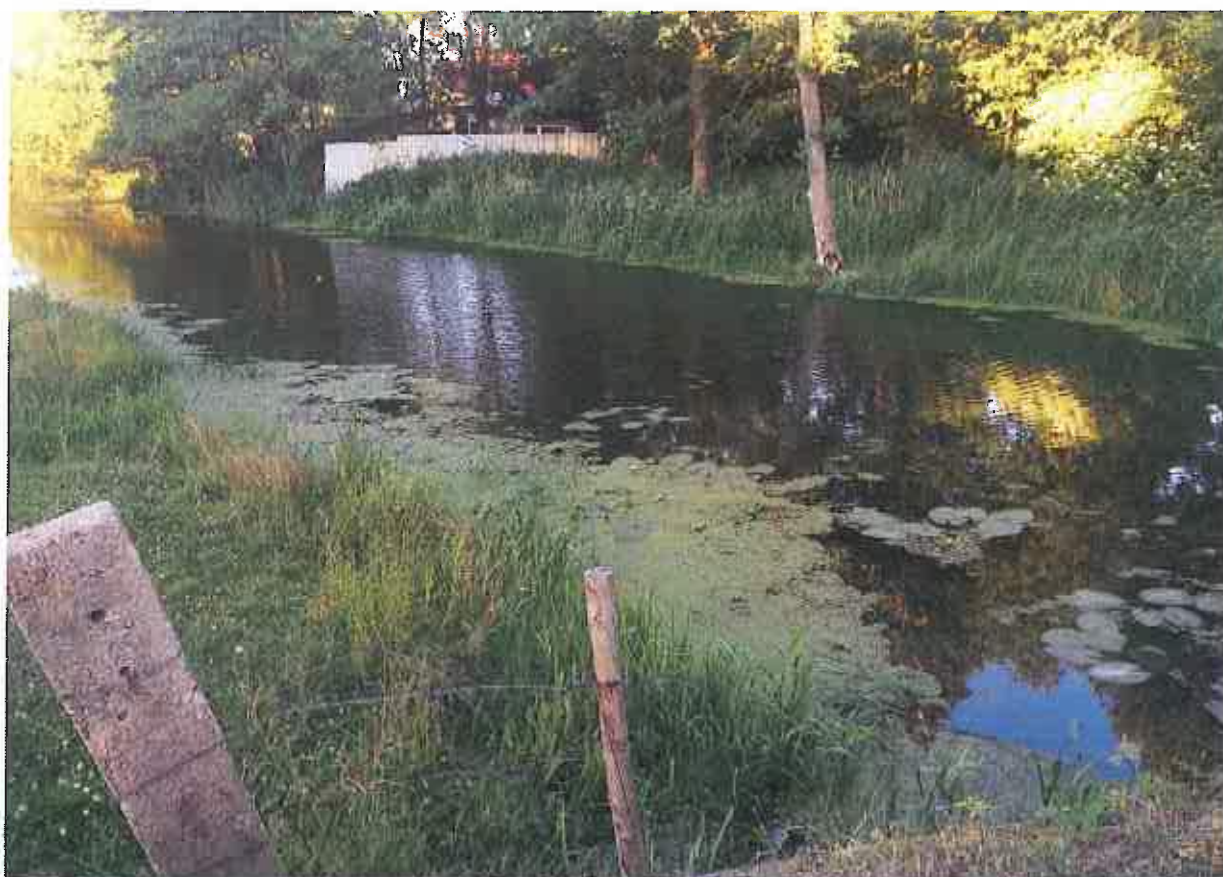
*Fot. 51. - Rz.Strzeżenica – Będzino - Mścice*

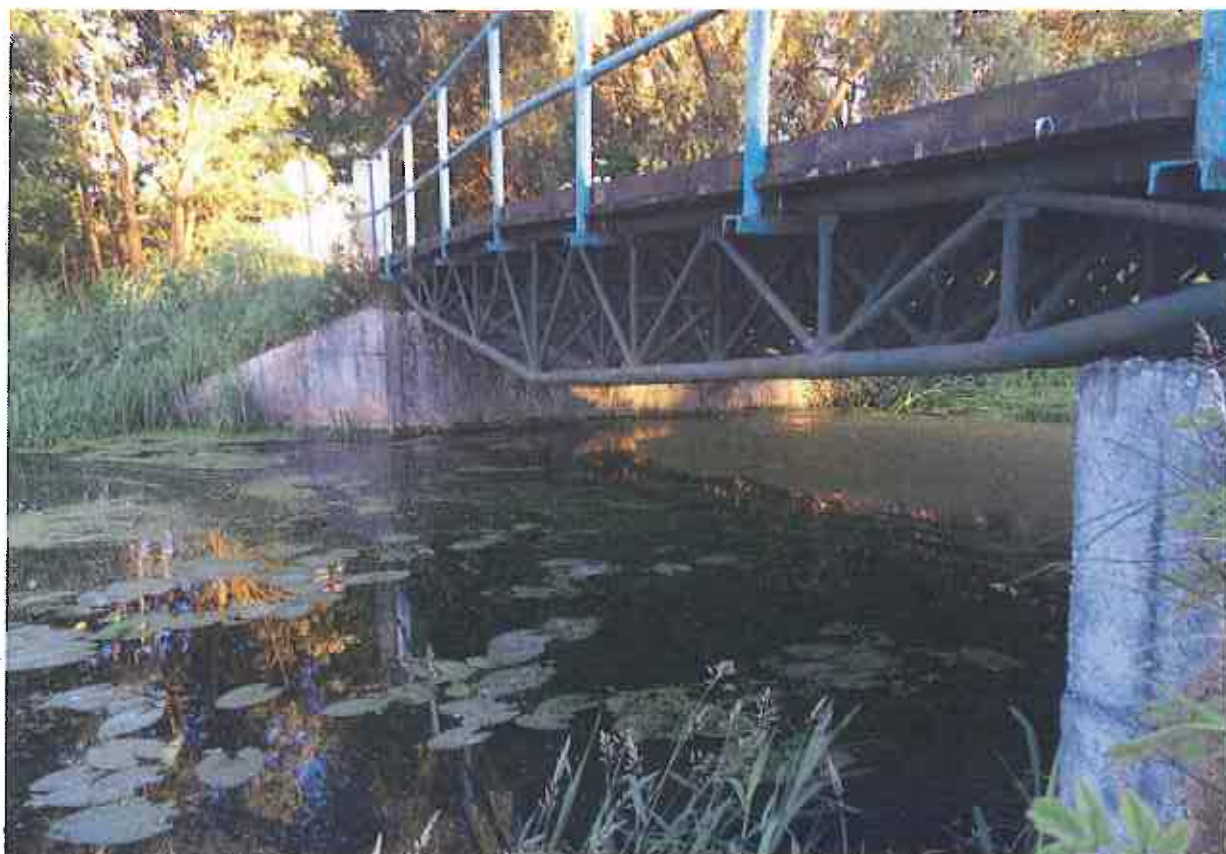
*Fot. 52. - Most na rz.Strzeżenicy – Będzino - Mścice*

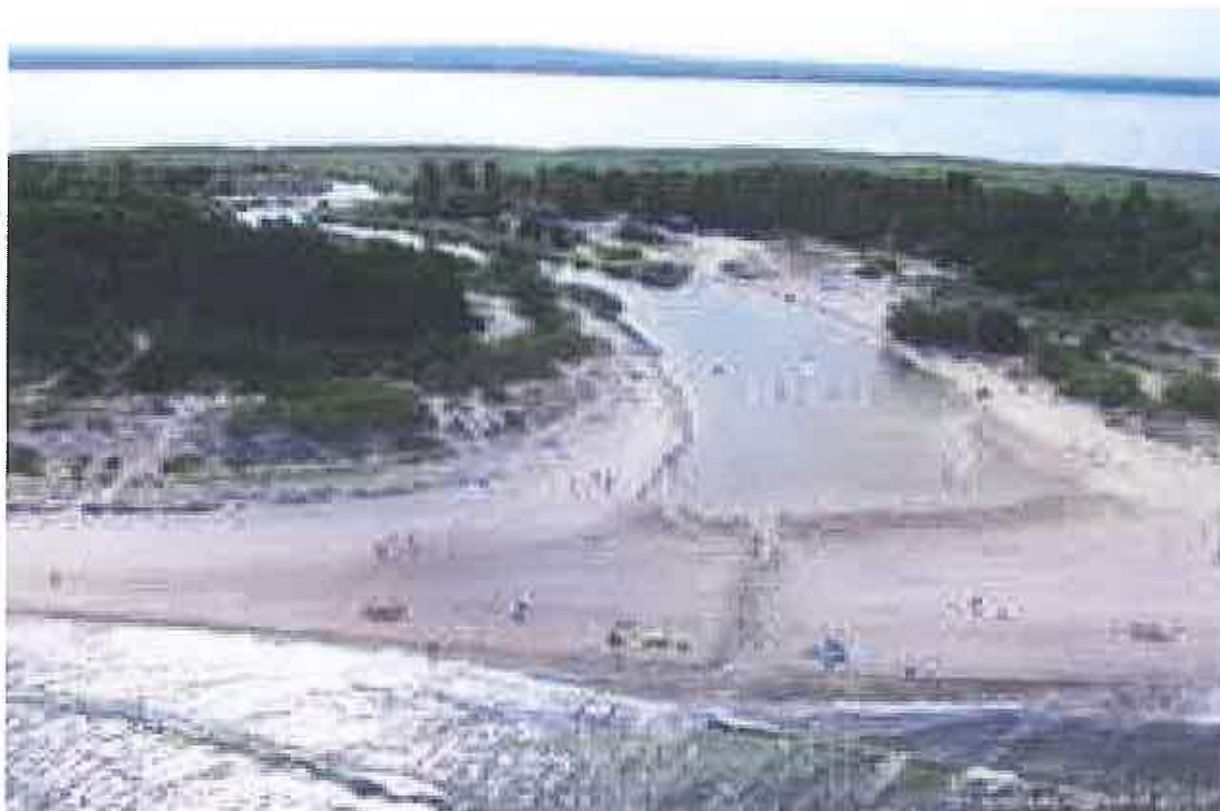
*Fot. 53. - Zasypanie ujście Jamieńskiego Nurtu do morza – wydma z piasku naniesionego przez morze [źródło: internet]*

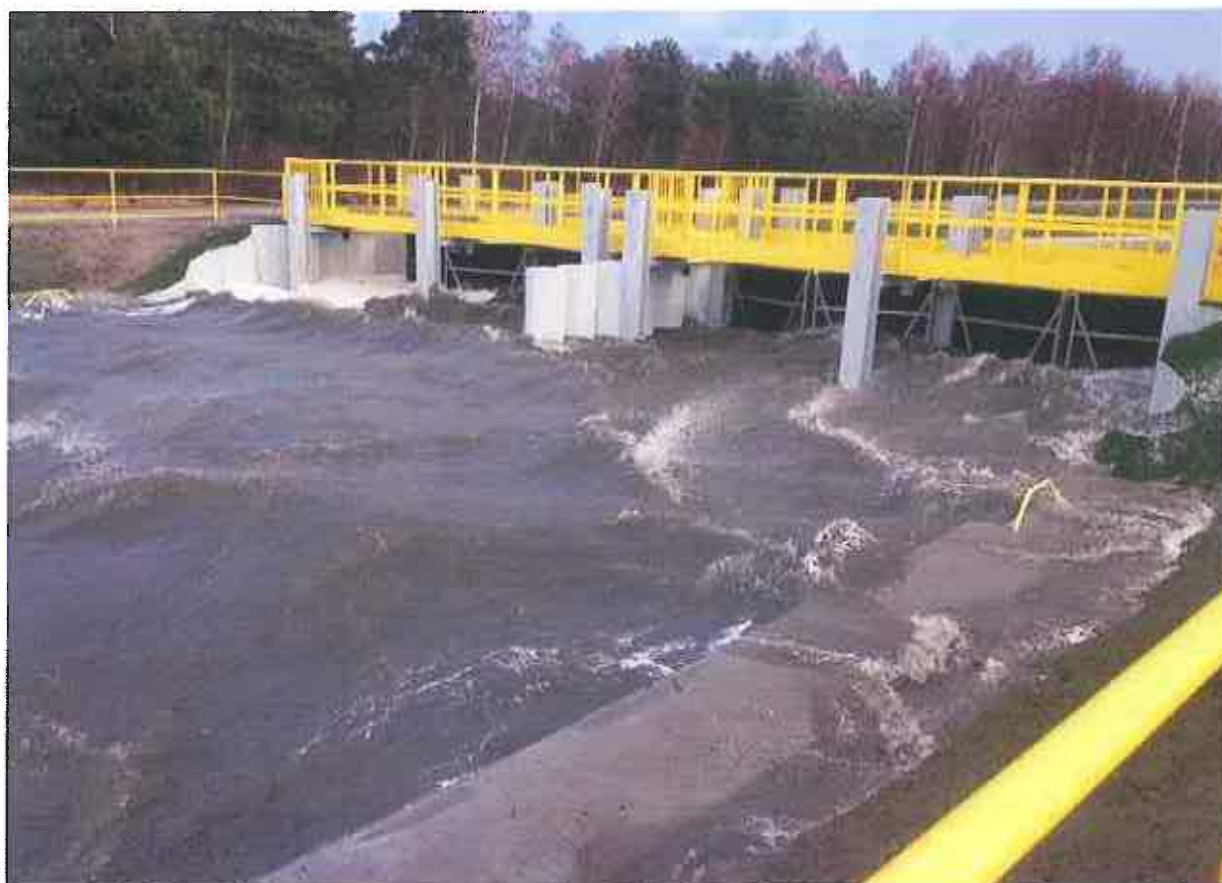
*Fot. 54. - Samoczynne zamknięcie wrót podczas sztormu [źródło: internet]*
